Hochwasser- und Starkregenvorsorgekonzept für die Stadt Traben-Trarbach – Stadtteile Traben & Trarbach –

**Verbandsgemeinde Traben-Trarbach /
Stadt Traben-Trarbach**

INGENIEURBÜRO
Reihsner

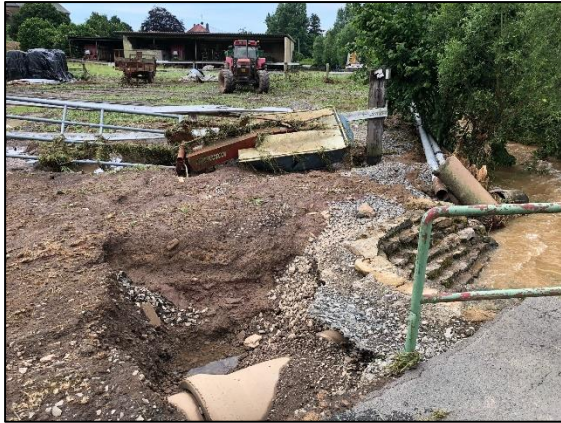
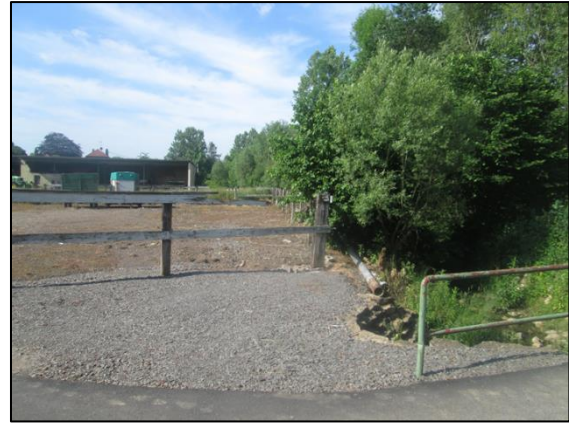
Abbildung 06: Beispiel für Schäden durch Ausuferung eines kleinen Fließgewässers nach einem Starkregen

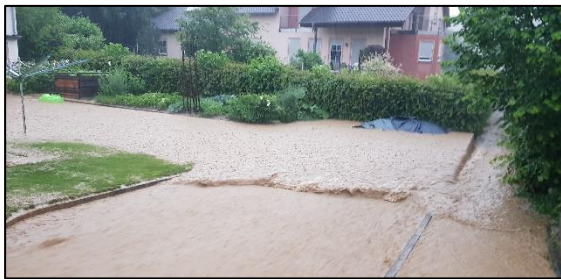
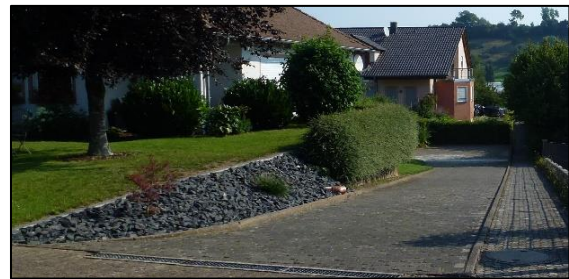
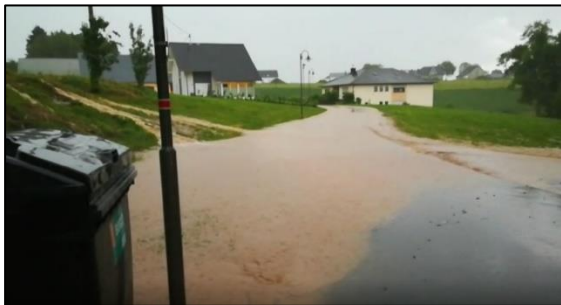
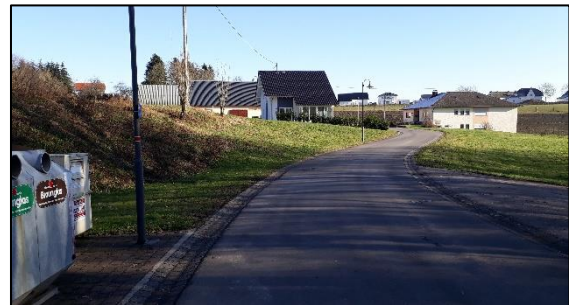
Abbildung 07: Beispiele für wild abfließendes Oberflächenwasser

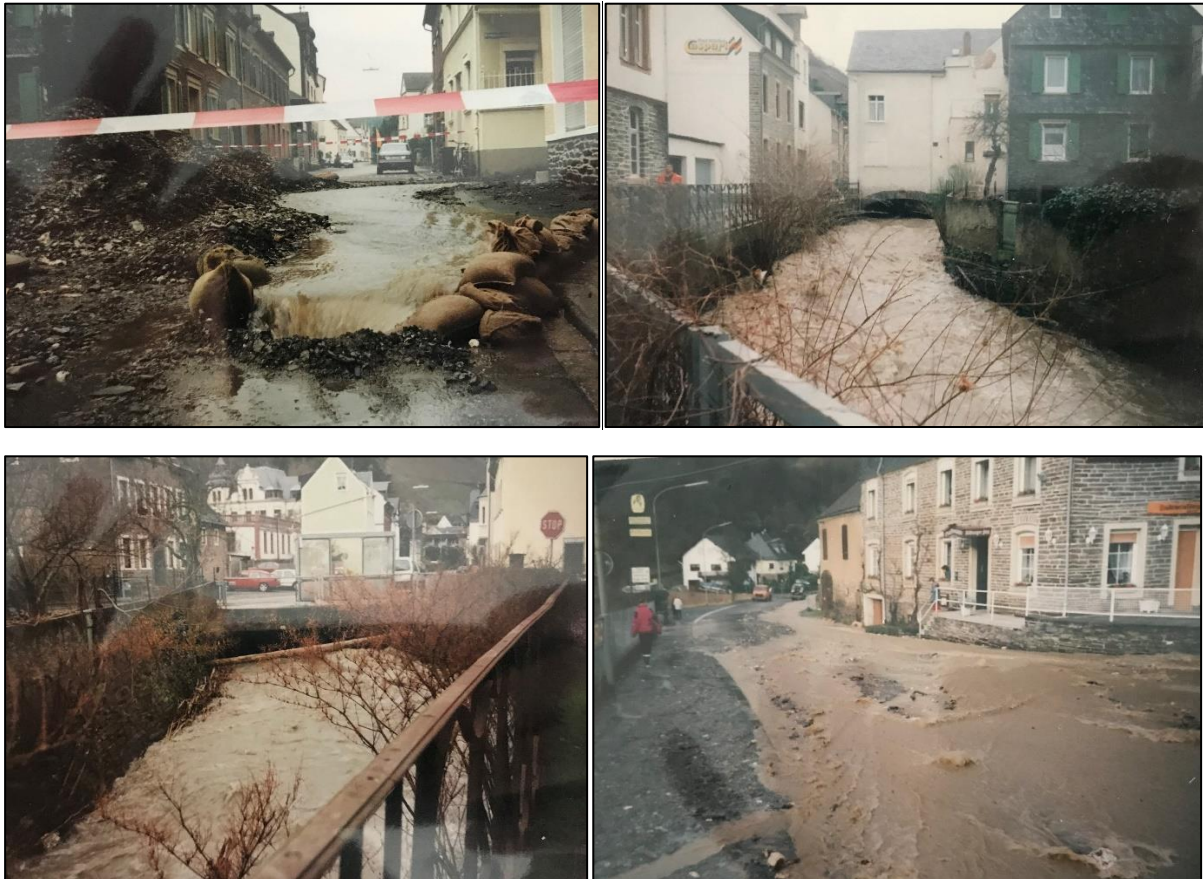
Die nachfolgenden Bilder wurden seitens eines Anwohners zur Verfügung gestellt und verdeutlichen die Situation am Schadenstag besonders gut:

Abbildung 10: Fotos vom Schadenstag (Fotos: Anwohner, 1995)

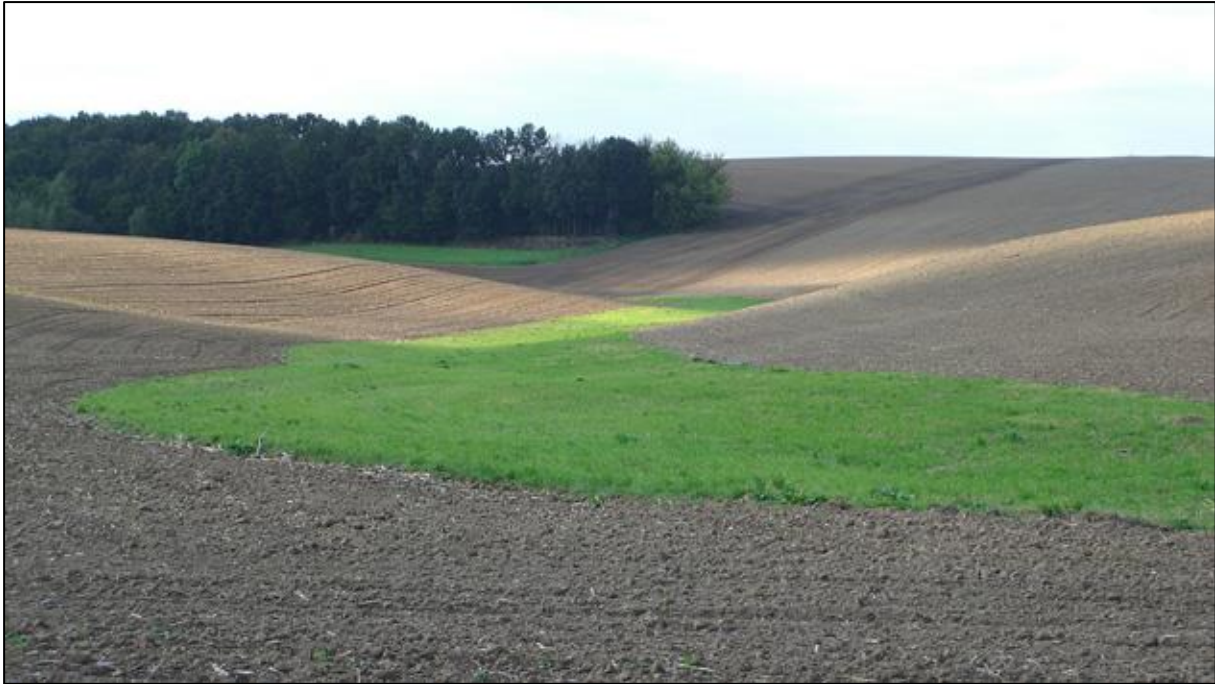
In besonders erosionsgefährdeten Bereichen sollte der Boden, wenn möglich, immer bedeckt sein z.B. durch Zwischenfrüchte und Gründüngung. Erosionsanfällige Kulturen wie z.B. Mais, Zuckerrüben und Kartoffeln sollten dort nicht angebaut werden. Eine weitere Maßnahme des Erosionsschutzes ist die Begrünung von Tiefenlinien.

Abbildung 14: Beispiel Tiefenlinienbegrünung (BMEL, 2020)

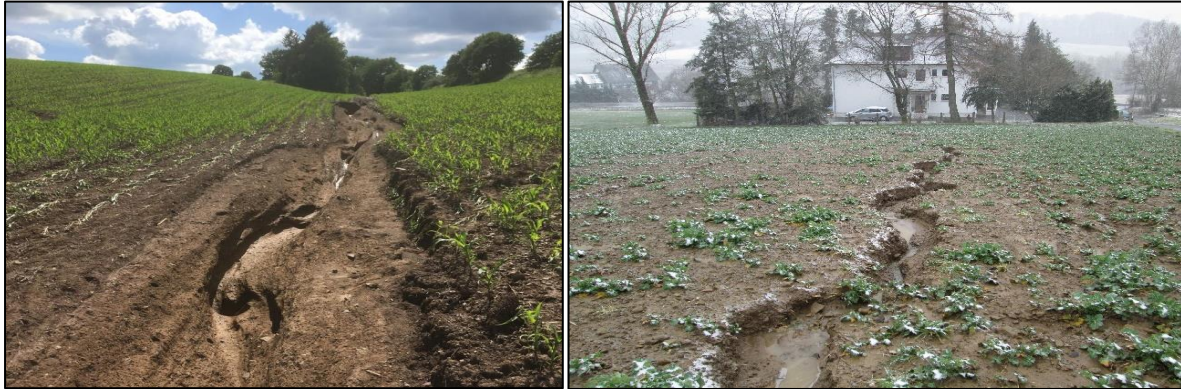
Abbildung 18: Erosion durch Wasser auf Ackerflächen

- Bearbeitungstiefe und –intensität geringhalten und somit Vermeidung der Tiefenverdichtung
- Pflug vermeiden, besser auf andere Lockerungsmöglichkeiten umsteigen. Wird dennoch gepflügt, so sollte dies hangparallel erfolgen, um eine Wasserrückhaltung in den Spuren zu gewährleisten
- Einsaat von Zwischenfrüchten um die Bodenstabilität zu steigern
- Vermeidung von Langzeitbrachflächen

- Anlegen von Feldrandstreifen, Feldhecken oder Strauchreihen. Hierdurch wird nicht nur die Erosion verringert, sondern der Boden hat zusätzlich mehr Zeit für die Infiltration des Wassers
- Großflächigen Anbau von abflussfördernden Kulturen in Hanglage (z.B. Mais, Rüben usw.) vermeiden

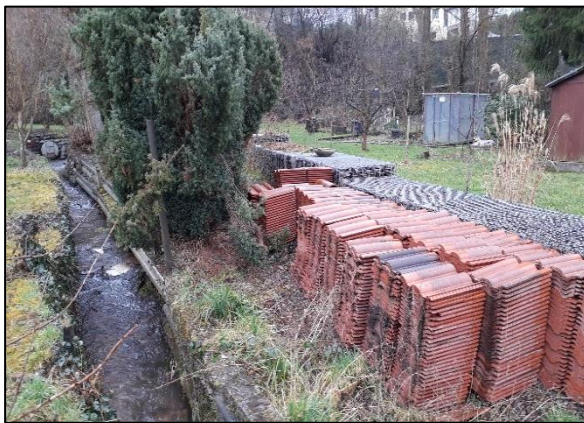
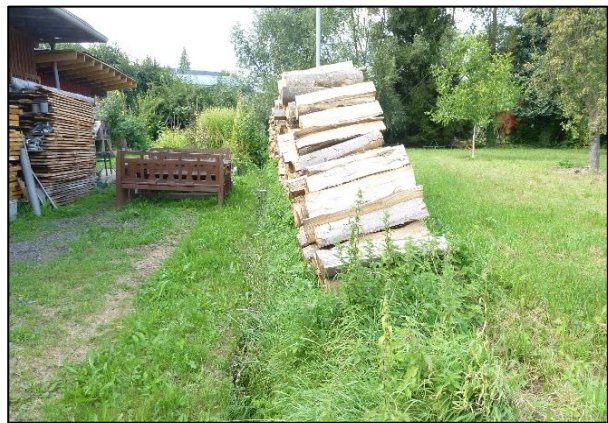
Innerorts entsteht Treibgut neben Schwemmholz vor allem aus Material, welches in Gewässernähe gelagert wird. Die Nutzung der Anliegergrundstücke muss dahingehend geändert werden, dass jegliche, vom Abtrieb gefährdete Gegenstände, aus dem Gewässerumfeld entfernt oder entsprechend fixiert werden (§ 38 WHG u. § 33 LWG). Dies sollte auch im Eigeninteresse aller Anlieger selbst geschehen, da jeder Grundstücksbesitzer für Schäden haftet, welche auf eine unsachgemäße Lagerung von Gegenständen auf seinem Grundstück zurückzuführen sind. Die Lagerung von Bauschutt, Holz und Grünabfällen im direkten Gewässerumfeld stellt einen Straftatbestand dar, da dadurch die Gewässergüte nachteilig verändert wird (§ 326 Absatz 1 Nr. 4 StGB).

Abbildung 19: Beispiele für unsachgemäße Lagerung von Holz und anderem Material am Gewässer

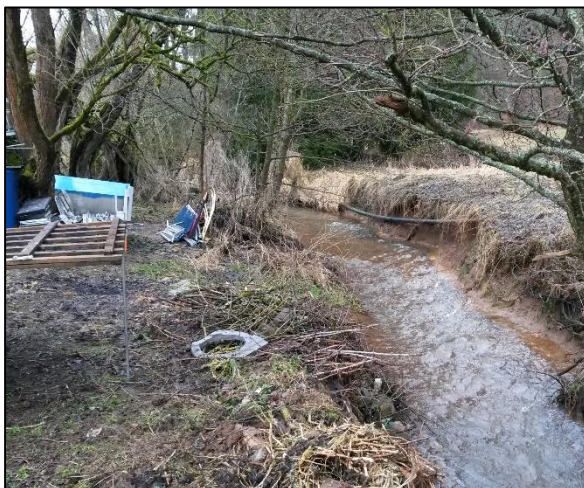
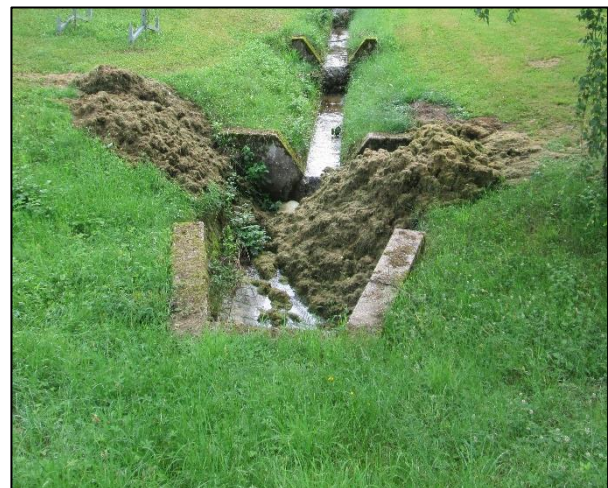
Abbildung 20: Negativbeispiel von Bauschutt und Grünabfällen am Gewässer

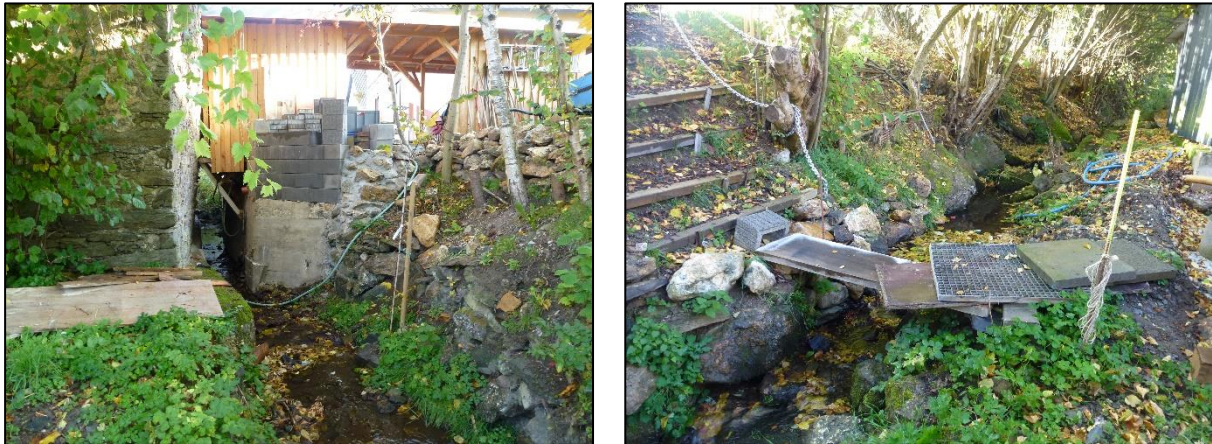
Abbildung 21: Beispiele für Bebauung und nicht genehmigte Brücken am und über das Gewässer

Prinzipiell muss, gemäß § 31 LWG, ein Gewässerrandstreifen (entsprechend der Ordnungseinstufung des Gewässers) von jeglicher Bebauung freigehalten werden. Besonderes Augenmerk ist hier auch auf die Lagerung von wassergefährdenden Stoffen, wie

z.B. Öltanks in überflutungsgefährdeten Gebieten, zu legen. Hier sind gesonderte Vorschriften zur Sicherung erforderlich.

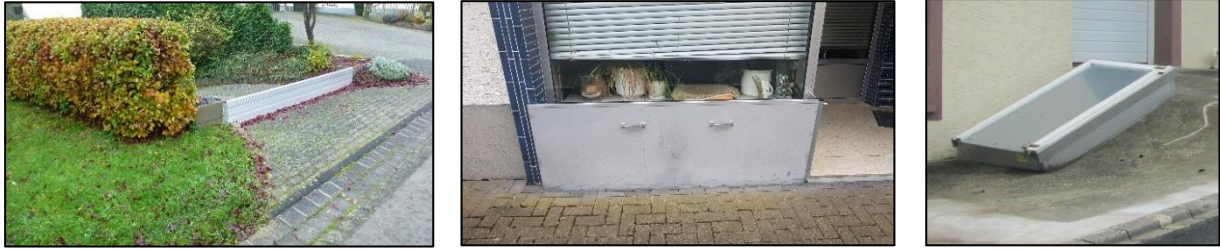
Abbildung 23: Beispiele von Objektschutzmaßnahmen (mobile Steckelemente, Dammbalkensysteme, Abdichtungen)

Auch im Bestand sind bauliche Objektschutzmaßnahmen möglich. Die Möglichkeiten reichen von einfachen Aufkantungen von Lichtschachtumrandungen, Geländemodellierungen mit Überbögen bis hin zu druckdichten Fenstern und Türen. Im ersten Schritt wären vor Ort die möglichen Eindringwege in das Gebäude zu identifizieren. Dies sind in der Regel bodennahe Öffnungen in der Außenhaut der Gebäude wie Fenster, Türen, Lichtschächte und Mauerdurchführungen. Befinden sich diese sensiblen Punkte innerhalb des gefährdeten Bereiches, sollten der Gefährdungslage angepasste Maßnahmen ergriffen werden. Ein besonderes Augenmerk sollte auf die Mauerdurchführungen gelegt werden. Hier ist eine fachgerechte Abdichtung unbedingt zu empfehlen. Bei den anderen Eindringwegen sollte das Schadenspotential (Wohnraum betroffen oder nur Keller- und Lagerräume) mit den Kosten der Schutzmaßnahmen abgewogen werden. Hier sind, je nach Gefährdungslage und den örtlichen Gegebenheiten, verschiedene Abdichtungs- oder Abschirmungsmaßnahmen möglich (Beispiele siehe nachfolgende Abbildungen).

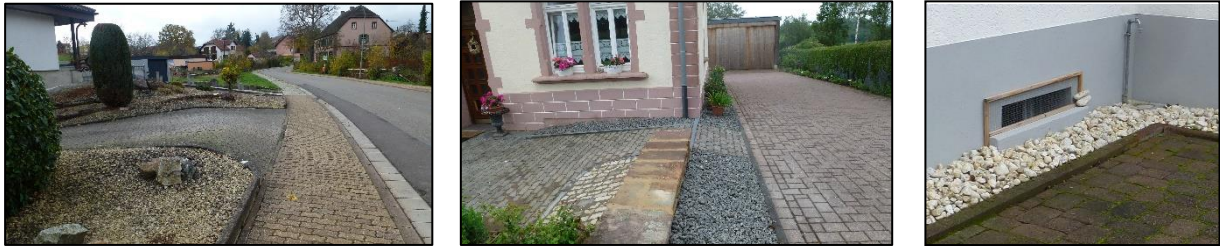
Abbildung 24: Beispiele von Objektschutzmaßnahmen (Überbogen, Geländemodellierungen, Aufkantung am Kellerfenster)

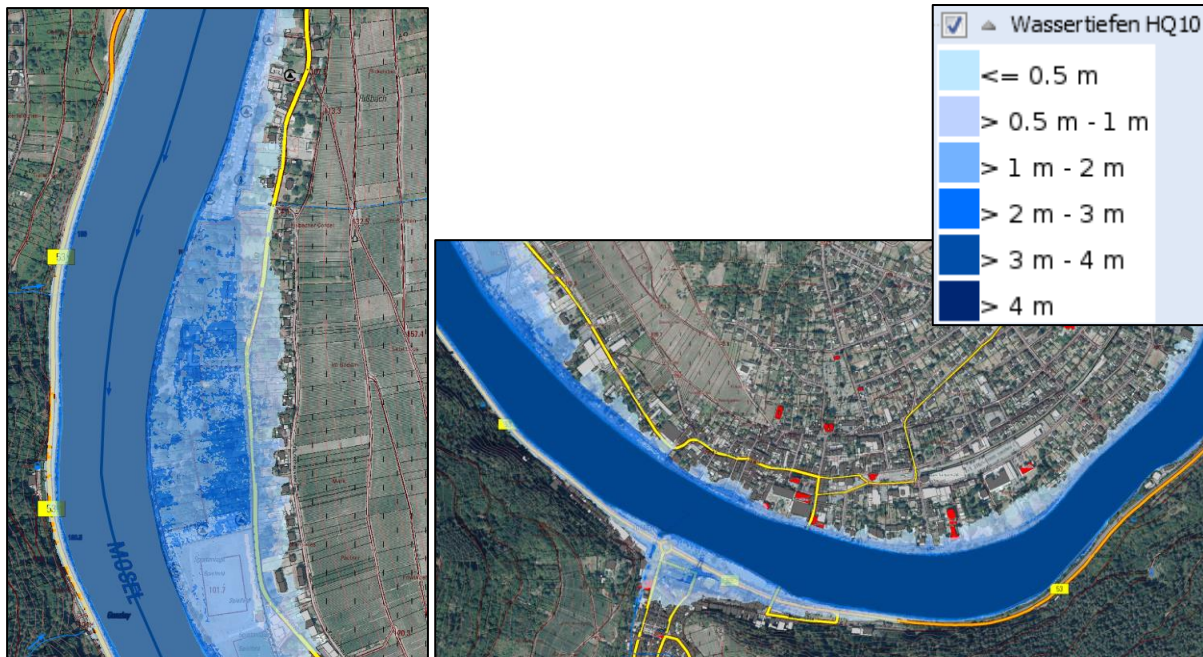
Bereits bei einem HQ_{10} – Ereignis sind die Campingplätze (Camping- und Stellplatz), die Sportanlage, die Tankstelle, das Seniorenzentrum und einige private Anwesen von dem Hochwasserereignis betroffen (vgl. Abbildung 30). Auf dem Grundstück des Seniorenzentrums muss zu diesem Zeitpunkt mit Wassertiefen $< 0,5$ Meter gerechnet werden.

Abbildung 30: Wassertiefen bei einem HQ₁₀-Ereignis

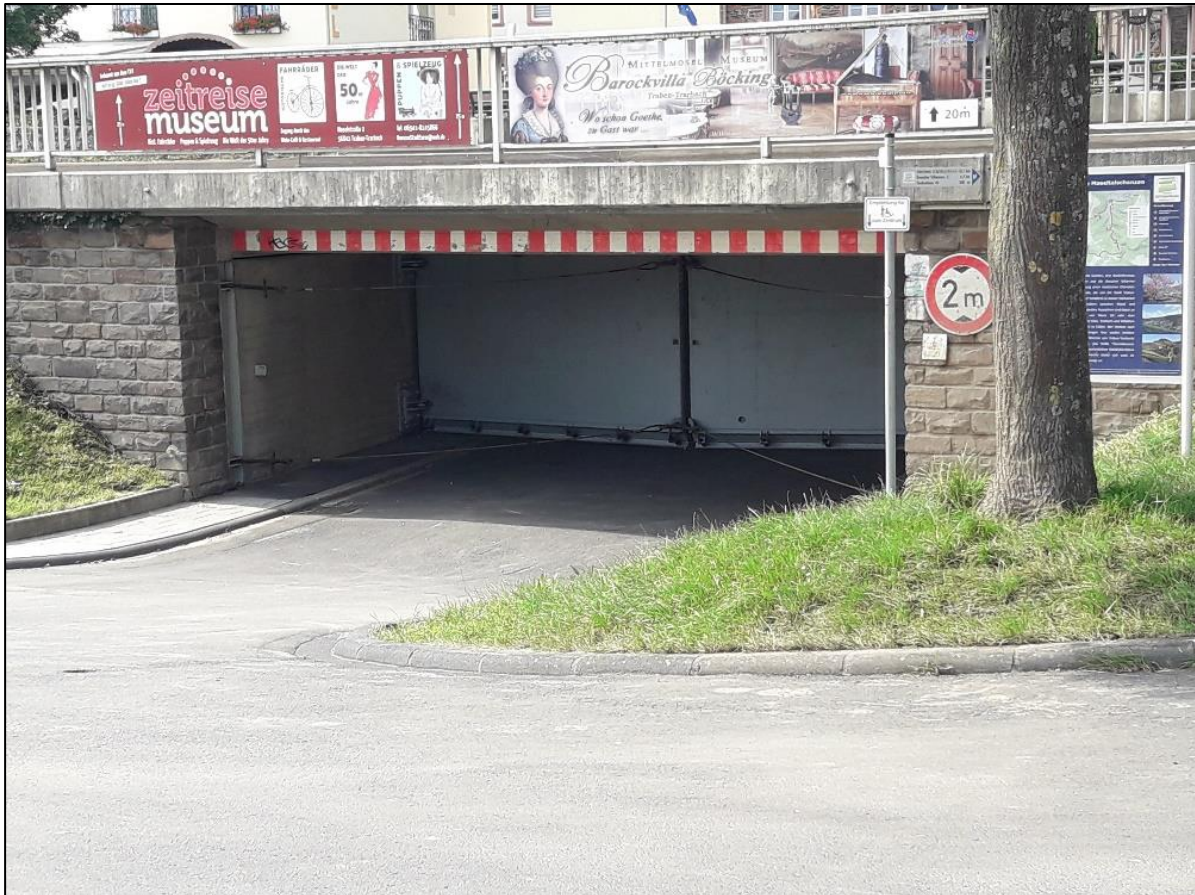
Die Verbandsgemeinde Traben-Trarbach verfügt über einen örtlichen Hochwasser-Alarmplan. Dieser ist auf die Pegeldata des Pegels in Trier abgestimmt und enthält neben Informationswegen auch Handlungsanweisungen in Abhängigkeit von den Wasserständen. Des Weiteren verfügt die Stadt über ein Hochwassertor in Trarbach (vgl. nachfolgendes Foto) sowie über eine mobile Hochwasserschutzmauer.

Abbildung 33: Geschlossenes Hochwassertor an einer Unterführung (Bild vom 22.07.2021)

Die Stadt verfügt bereits über Hochwasserschutzanlagen, wie ein Hochwassertor (vgl. Abbildung 33) und mobile Elemente. Dieser Hochwasserschutz ist besonders hilfreich, kann jedoch nicht die Schäden an allen Anwesen verhindern. Um die Funktionsfähigkeit zu erhöhen, ist es sinnvoll, dass die **Undurchlässigkeit des Hochwasserschutzes** gewährleistet wird. Es wurde berichtet, dass hier Handlungsbedarf besteht. Eine Erhöhung der Schutzwand ist nur dann möglich, wenn die Situation nachweislich (Berechnung!) für die Unterlieger nicht nachteilig verändert wird.

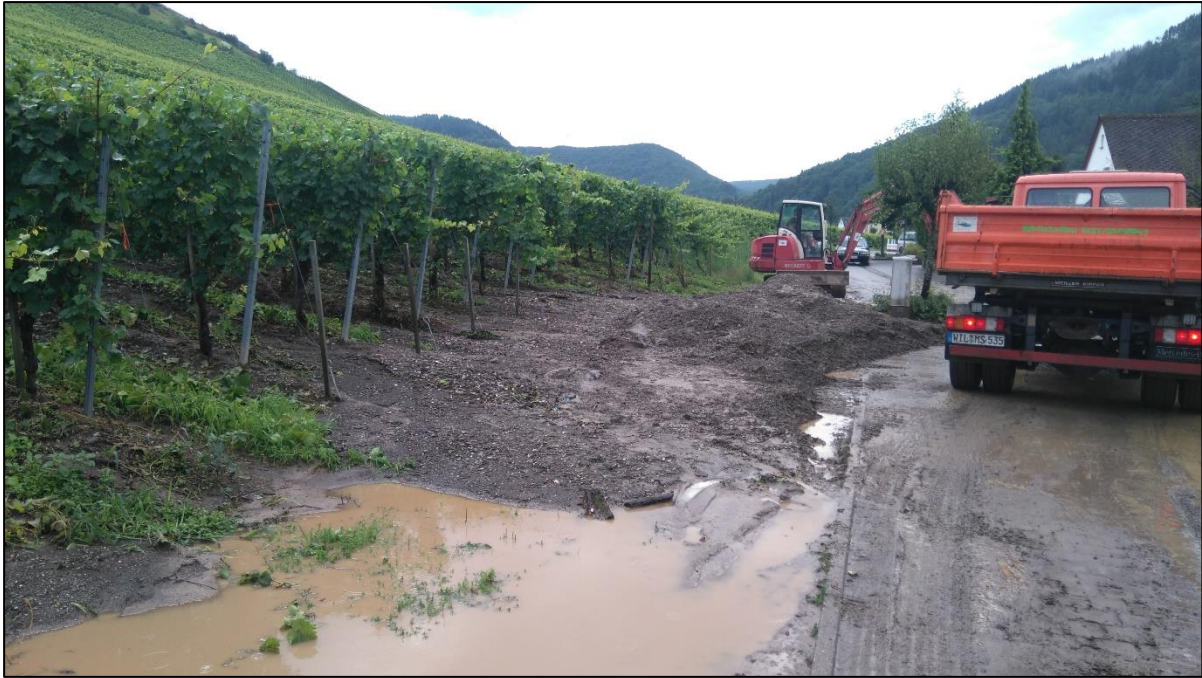
Nach Aussagen der Anwohner kam es im Kräuterhausweg bereits wiederholt zu Schäden an Gebäuden durch Schlamm- und Wassermassen. Hangwasser und die damit verbundene Bodenerosion ist – bedingt durch die steile Lage – prinzipiell überall an diesem Hang möglich. Die Wege in den Weinbergen dienen dem Oberflächenwasser als eine Art „Leitbahn“, sodass auf diese Weise erhöhte Abflusskonzentrationen an einigen Stellen auftreten können. An Wegekreuzungen fließt das Wasser aus unterschiedlichen Richtungen zusammen und anschließend gesammelt in Richtung Ortslage. 2017 war dies bspw. im Bereich des Kräuterhausweges Hsnr. 49 der Fall. Durch die großen Wassermengen wurde der Wirtschaftsweg überspült, sodass das Wasser sturzflutartig den Weinberg hinabfloss und mehrere Tonnen an Schlamm und Geröll in Bewegung versetzte (vgl. nachfolgendes Bild).

Abbildung 35: Materialtransport nach Starkregenereignis im Kräuterhausweg (Foto: Polch)

Um größere Schäden durch Oberflächenwasser oder Geröll und Schlamm zu verhindern, werden dringend **private Objektschutzmaßnahmen** an allen Gebäuden im Kräuterhausweg angeraten (vgl. Kapitel 3.3 & 3.4). Ein Überbogen vor Tiefgaragen, eine Aufkantung an Kellerschächten und eine angepasste Nutzung der Kellerräume und Garagen können dabei bereits einen großen Beitrag leisten.

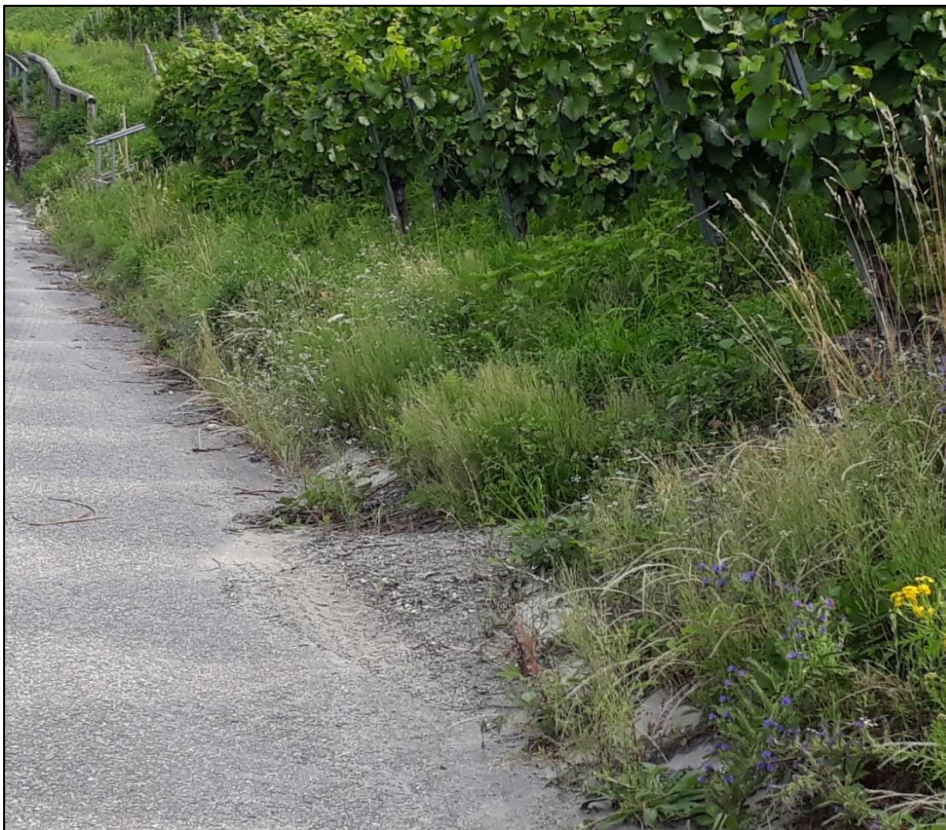
Eine Außengebietsentwässerung ist vorhanden, jedoch setzt diese durch das mitgeführte Bodenmaterial schnell zu. Des Weiteren ist der Pflegezustand der Abflusssrinne problematisch. Diese sind zum Teil durch Bewuchs und Geröll nicht mehr erkennbar und können daher ihre Funktion – eine gezielte Wasserleitung – nicht mehr erfüllen (vgl. nachfolgende Abbildung)

Abbildung 36: Geröll und Bewuchs auf der Abflusssrinne

Des Weiteren sind **regelmäßige Pflege- und Unterhaltungsmaßnahmen** an den Entwässerungssystemen erforderlich, um deren Funktionsleistung vollständig nutzen zu können. Die Verantwortung für die Unterhaltung von diesen liegt nicht alleine bei der Stadt. Die Abflussrinnen auf den Wirtschaftswegen sind von denjenigen zu pflegen, denen die angrenzenden Grundstücke gehören bzw. von denen, die sie bewirtschaften.

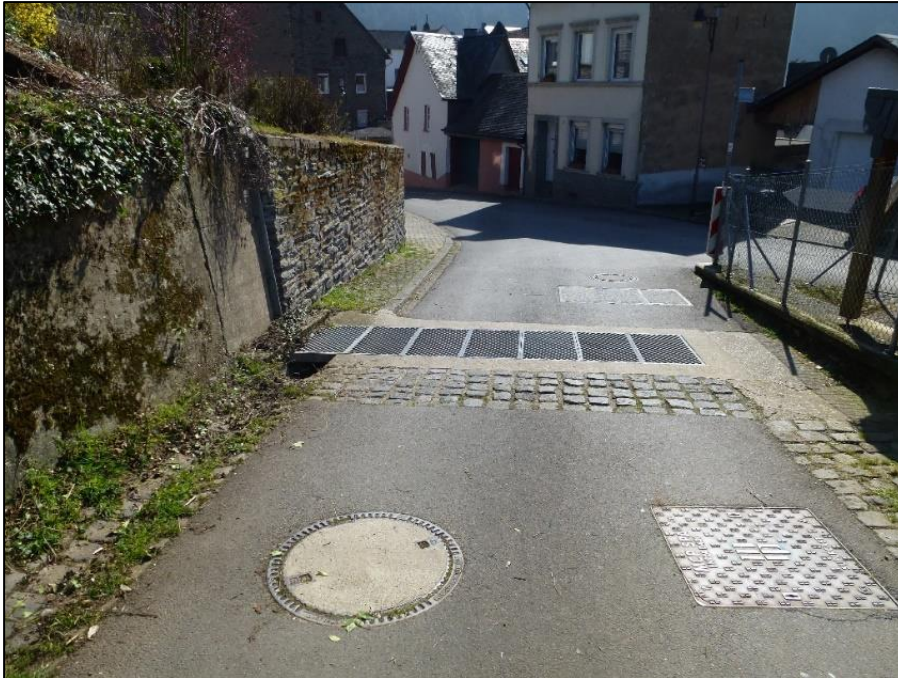
Um den Oberflächenabfluss innerhalb der Bebauung weitestgehend zu verhindern, befindet sich eine Einlaufrinne zu Beginn der Bebauung in der Straße „Alter Brauerweg“ (vgl. Abbildung 41). Bei hohen Abflusskonzentrationen kann diese jedoch nicht das gesamte Wasser fassen, sodass das Oberflächenwasser innerhalb der Ortschaft entlang des Straßenlängsgefälles abfließt (vgl. Abbildung 42).

Abbildung 41: Schwerlastrinne zu Beginn der Bebauung

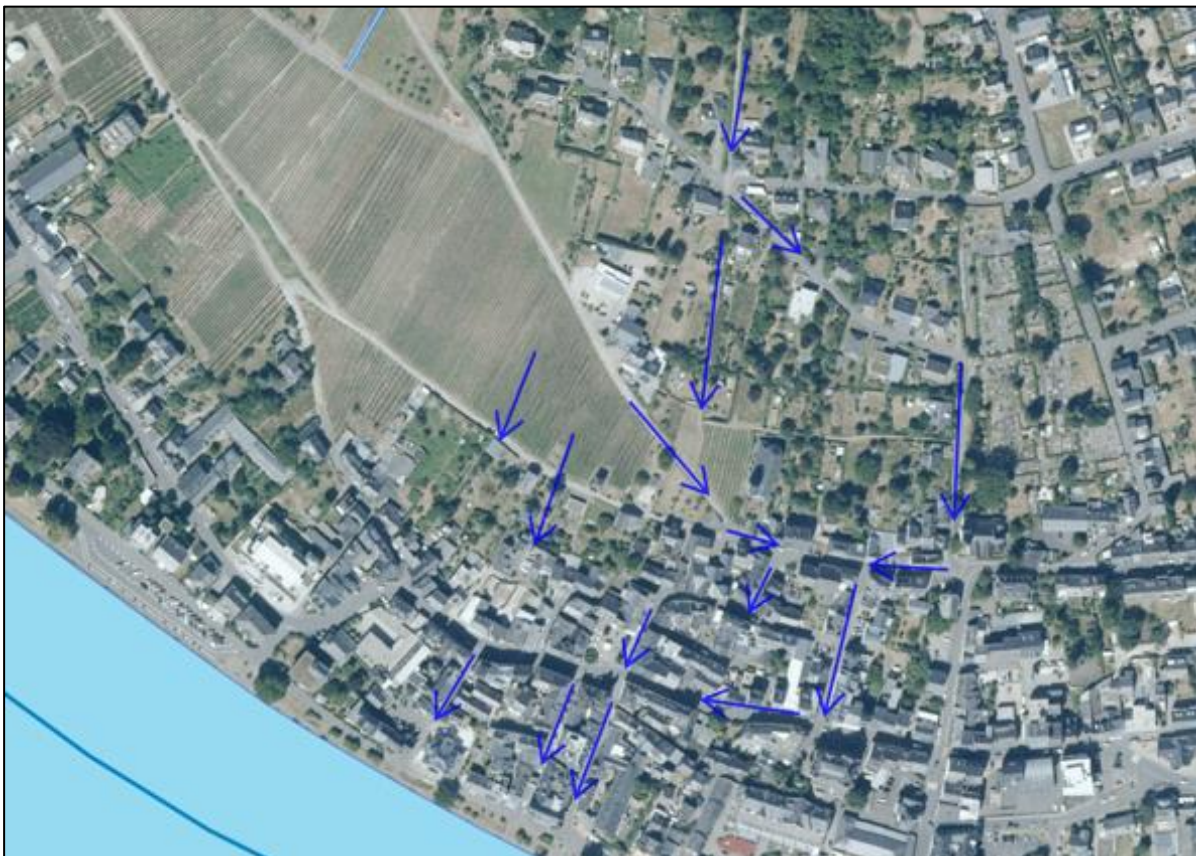
Neben diesem Fließweg stellt auch das Hangwasser, welches den „Mittelweg“ kreuzt, ein Gefahrenpotential für die Bebauung dar. Auch über die Straße „Im Faller“ kann Wasser aus dem Außengebiet in die Ortschaft fließen (vgl. nachfolgende Abbildung).

Abbildung 42: Hauptfließwege aus den Weinbergen

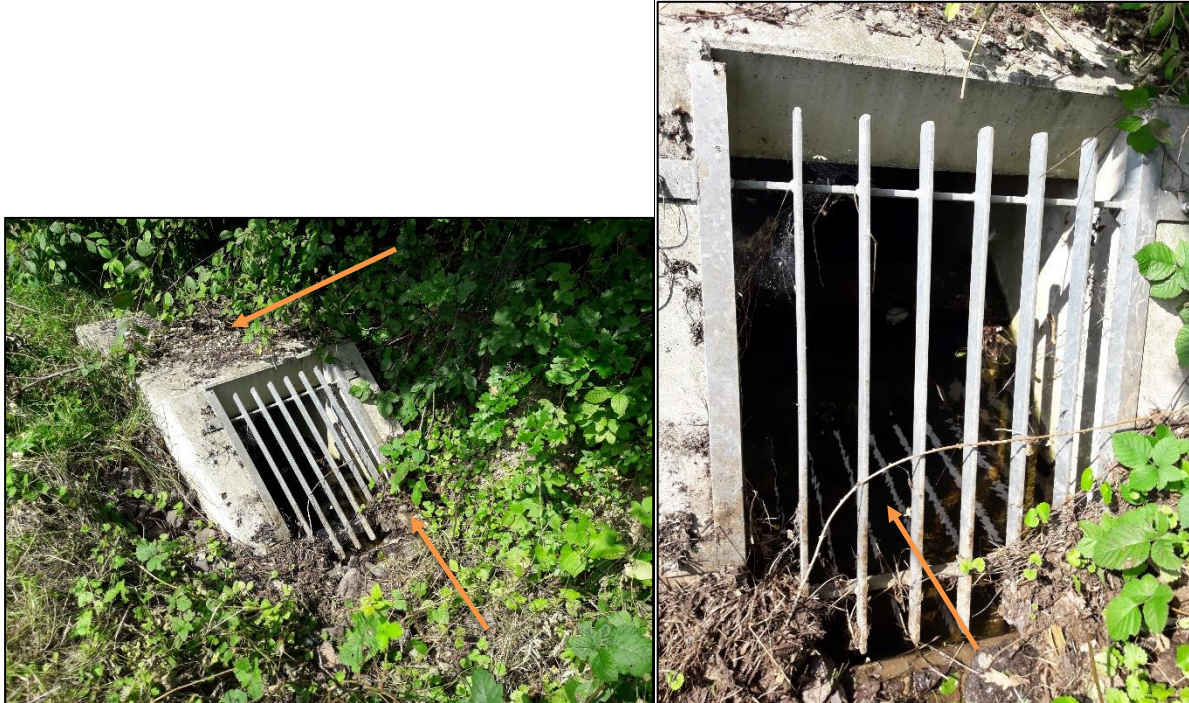
Im Seitengraben des Wirtschaftsweges „Brauer am Turnweg“ wurde während einer Schwerpunktbegehung ein Einlaufbauwerk vorgefunden, welches auf ein erhöhtes Abflussgeschehen auf dem Weg hinweist. Mitgeführtes Material hat sich an dem vorgesetzten Gitter verfangen und auf dem Bauwerk abgelagert (vgl. nachfolgende Bilder).

Abbildung 43: Einlaufbauwerk im Weggraben mit Treibgut und aufgestautem Wasser

Auch nach niederschlagsfreien Tagen hat sich Wasser in diesem Bauwerk aufgestaut, was auf eine zugesetzte Verrohrung schließen lässt.

Bei einer Überlastung des Bauwerkes kann das Wasser auf die Straße „Im Faller“ fließen und dort die Abflusskonzentration erhöhen. Auch Abflüsse entlang des Fußgängerweges zwischen den Hausnummern 11 und 21 sind nicht auszuschließen (vgl. Abbildung 42).

Aufgrund der Tatsache, dass auch nach niederschlagsfreien Tagen aufgestauteres Wasser in dem Bauwerk festgestellt werden konnte, wird dringend eine **Reinigung der Verrohrungen** empfohlen.

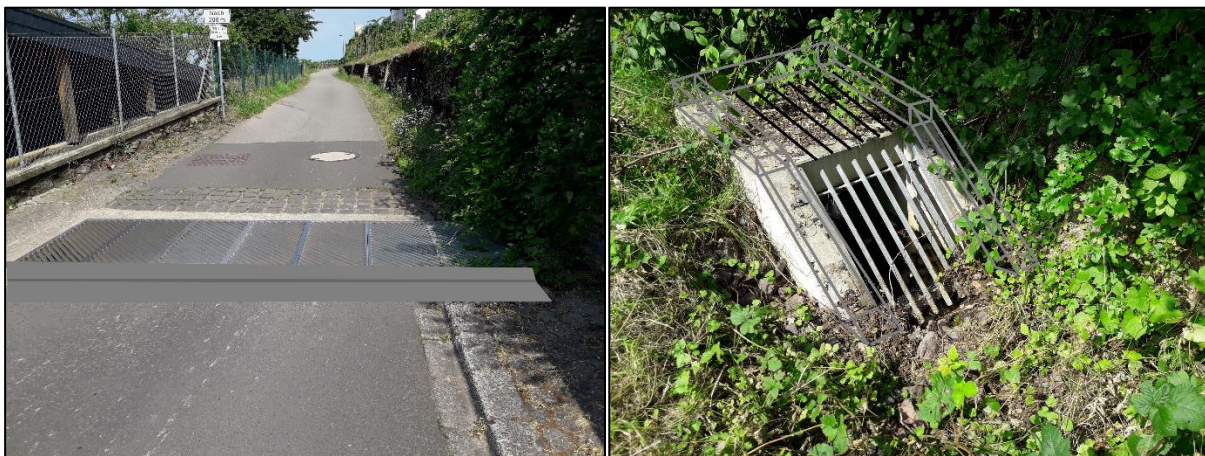
Abbildung 44: Optimierungsvorschläge für die Außengebietsentwässerung

Zusätzlich wird eine **Optimierung der Außengebietsentwässerung** angeraten. Hierfür kann bspw. ein kleiner Überbogen im Bereich der Einlaufrinne(n) angebracht werden, um ein Überströmen so lange wie möglich zu verhindern (vgl. Abbildung 44). Des Weiteren empfiehlt sich ein Umbau des Einlaufbauwerkes im Weggraben (vgl. Abbildung 43). Mit Hilfe einer mehrdimensionalen Bauweise, inklusive Aufkantung, kann die Anströmbbarkeit verbessert werden. Auf diese Weise erhöht sich die Möglichkeit der sicheren Wasseraufnahme (vgl. nachfolgende Abbildung).

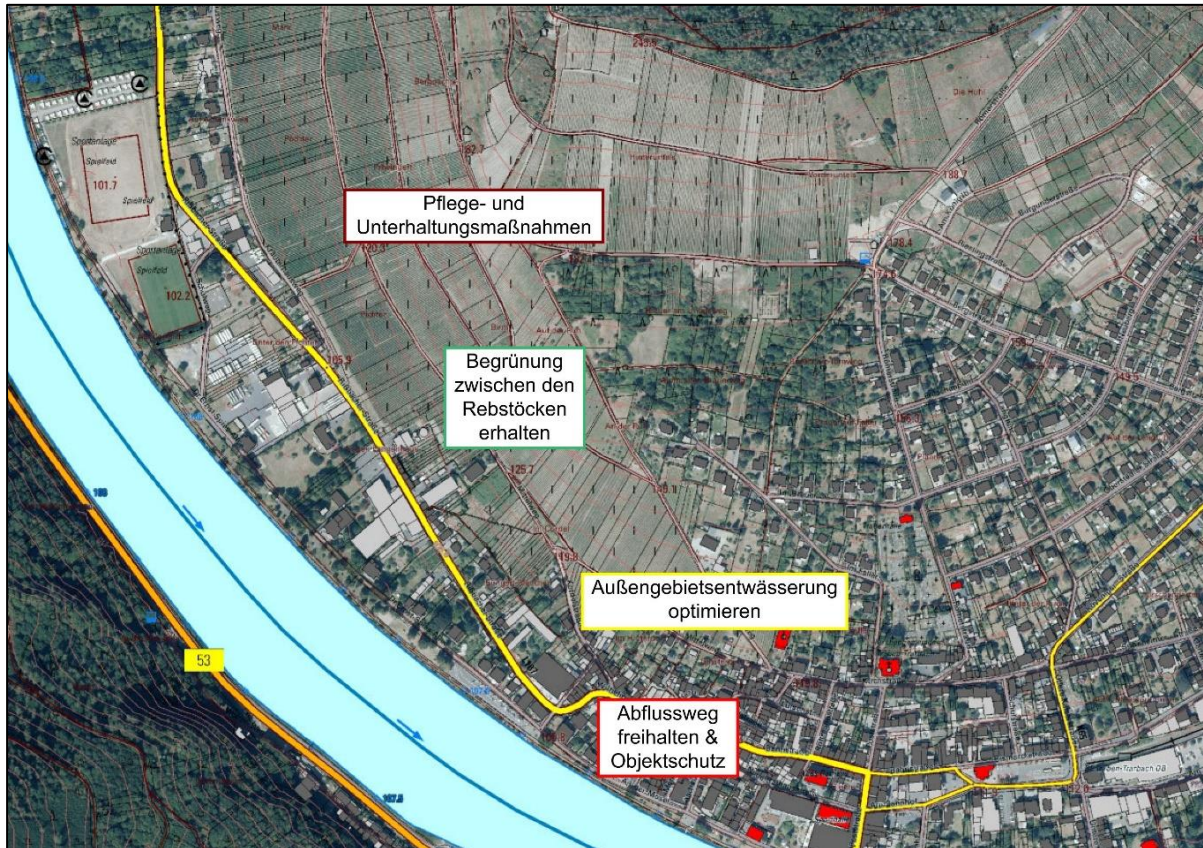
Abbildung 45: Maßnahmenübersicht in den Weinbergen

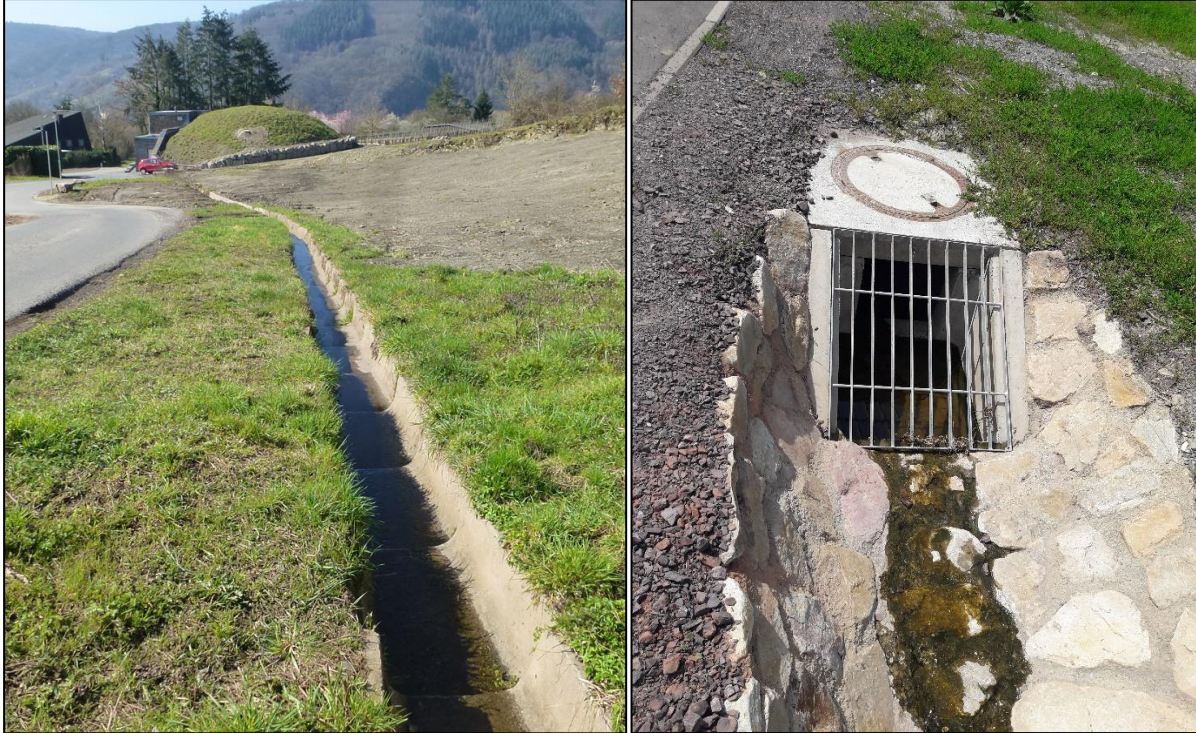
Die Tiefenlinie trifft bereits außerhalb der Ortslage auf die Straße. Ebenfalls außerhalb des bebauten Gebietes wird das Oberflächenwasser in einem – mit Halbschalen versehenen – Seitengraben einem Einlaufbauwerk zugeführt (vgl. Abbildung 47).

Abbildung 47: Seitengraben der Römerstraße (links) mit Einlaufbauwerk (rechts)

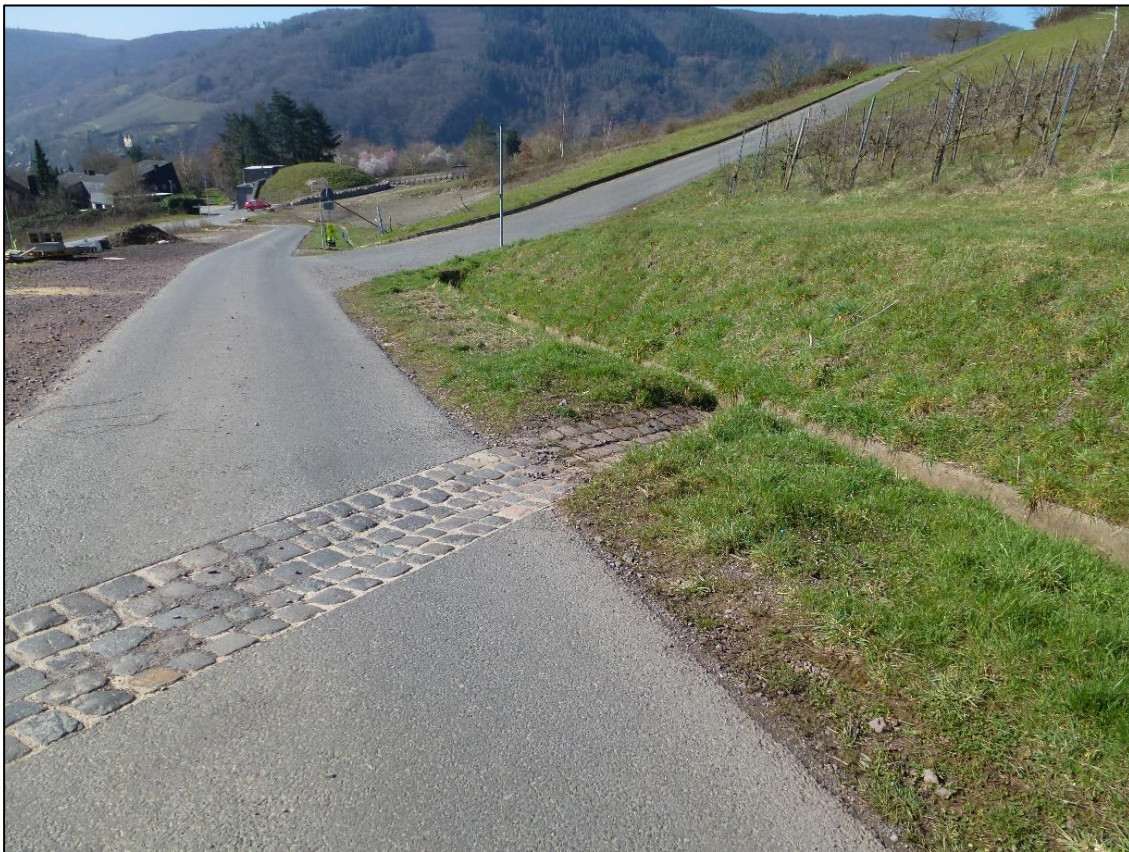
Damit das Wasser aus dem Straßenraum dem Graben zufließt, wurden mehrere gepflasterte Querrinnen errichtet (vgl. nachfolgendes Bild).

Abbildung 48: Gepflasterte Querrinne in der Römerstraße

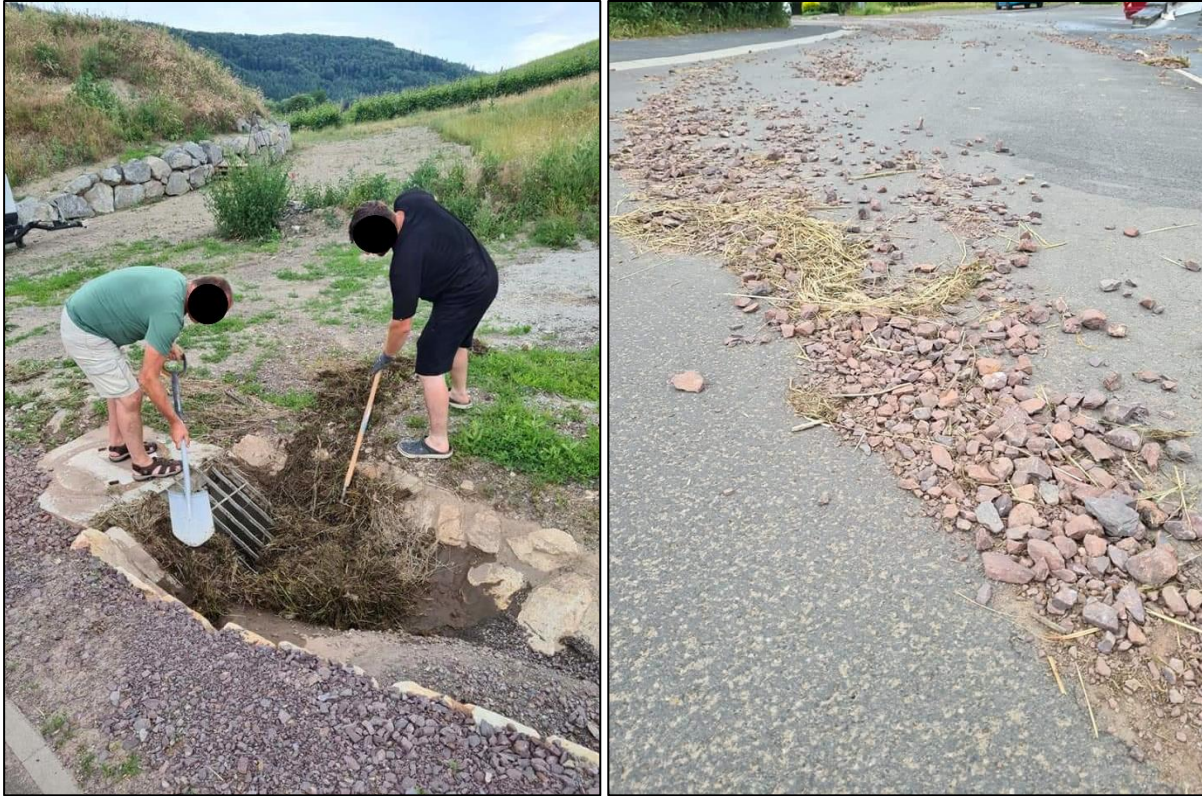
Probleme ergaben sich bei vergangenen Niederschlagsereignissen im Bereich des Einlaufbauwerkes. Das neue Bauwerk setzt bei starken Regenfällen schnell durch das mitgeführte Material zu, sodass kein weiteres Wasser aufgenommen werden kann. Sand und Äste von den angrenzenden Flächen sowie Geröll von der Straße sind dafür verantwortlich (vgl. nachfolgende Bilder).

Abbildung 49: Treibgut (links) und Geröll (rechts) durch Niederschlagsereignis (Fotos: Bürger, 06 / 2021)
Als Folge fließt das Wasser und Geröll in die Ortslage. Abflüsse entlang der Römerstraße, aber auch in der Bergstraße, sind möglich. Der in der Starkregengefährdungskarte eingezeichnete Verlauf der Tiefenlinie (vgl. Abbildung 46, links) entspricht dagegen nicht der Realität, da eine Grundstücksmauer den Fließweg unterbricht (vgl. nachfolgende Abbildung).

Die Anströmbarkeit des Einlaufbauwerkes kann durch eine Umwandlung in ein **mehrdimensionales Bauwerk** optimiert werden. Ein aufliegendes Gitter, statt der Betonplatte, sorgt dafür, dass auch dann noch Wasser aufgenommen werden kann, wenn Geröll das Frontgitter zusetzt. Eine zusätzliche Aufkantung kann den Prozess unterstützen und ein unmittelbares Überströmen verhindern (vgl. Abbildung 54).

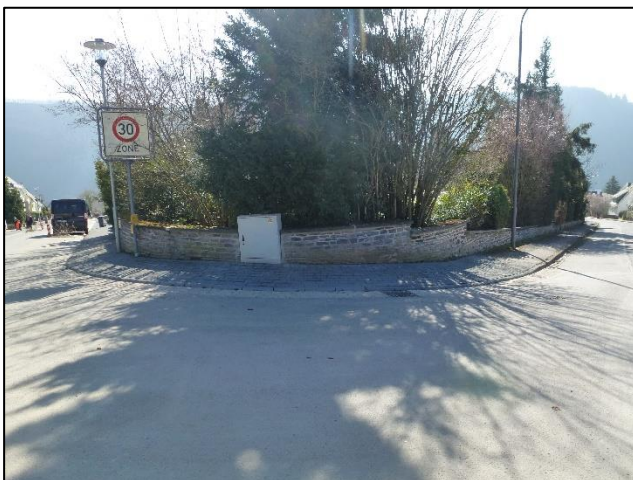
Abbildung 50: Grundstücksmauer im Verlauf der Tiefenlinie

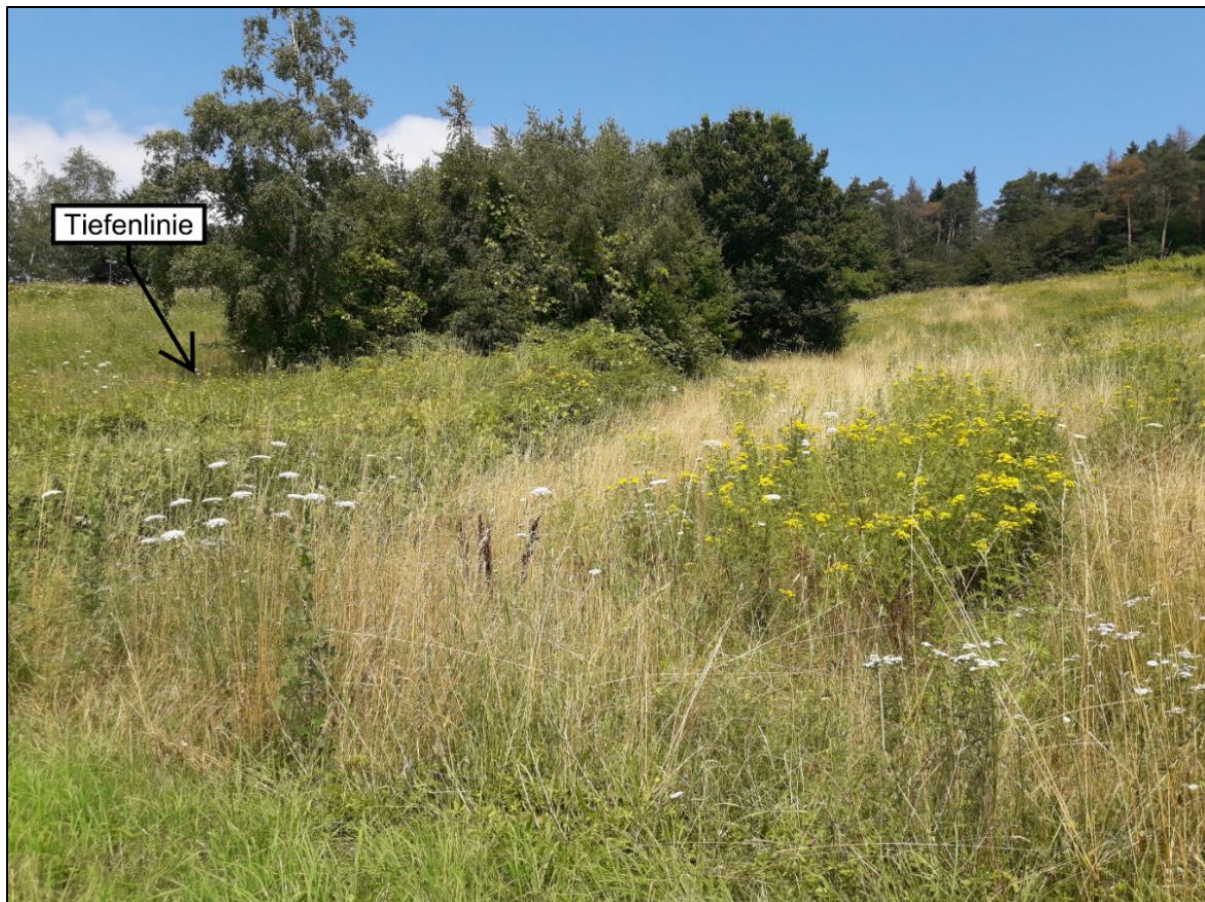
Ebenfalls wird der Erhalt der **Begrünung** zwischen den Rebzeilen und auf den angrenzenden Flurstücken als sinnvoll erachtet. Auch die Bepflanzung in der Tiefenlinie (vgl. Abbildung 51) ist hilfreich, um den Abflussprozess weitestgehend zu unterbinden.

Abbildung 51: Bepflanzte Tiefenlinie

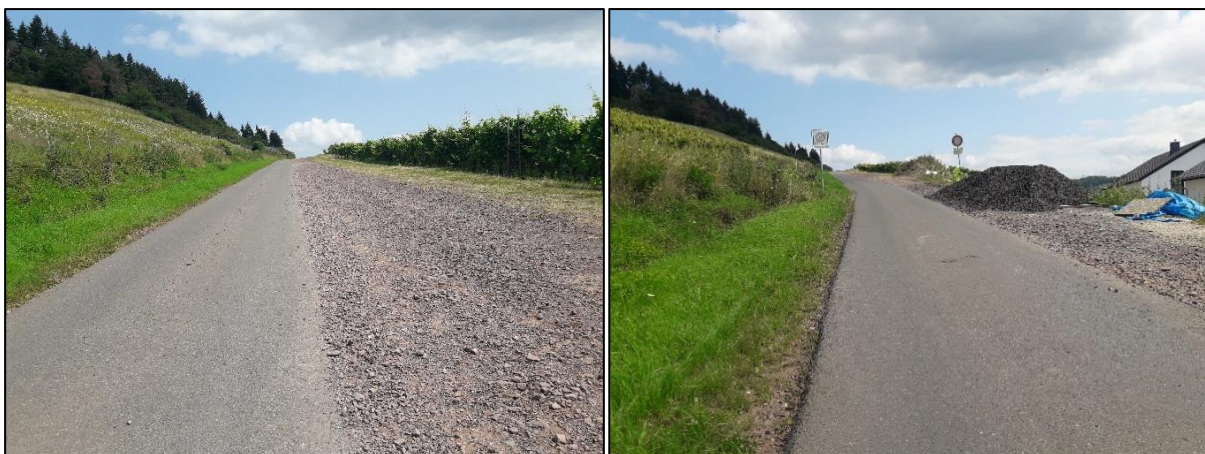
Abbildung 53: Seitenstreifen der Römerstraße mit Geröllablagerung

Um die Gefahr des Gerölltransportes zu reduzieren, wird das **Entfernen der Materiallagerung** auf dem Seitenstreifen der Römerstraße (vgl. Abbildung 53, rechts) angeraten. Des Weiteren wird dringend zu einer **Umgestaltung** dieses Seitenstreifens geraten. Durch eine Begrünung kann der Versiegelungsgrad und zugleich der Gerölltransport reduziert werden.

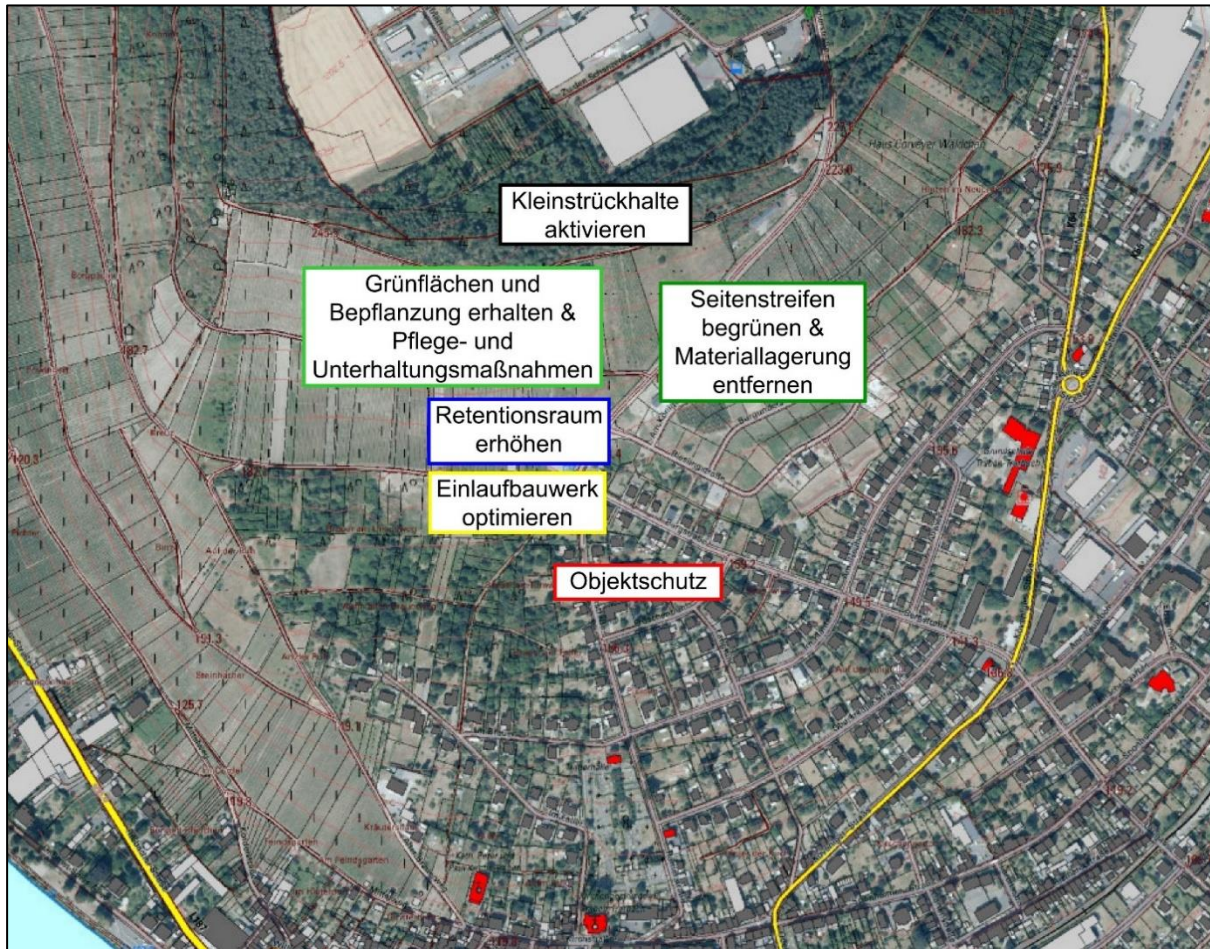
Abbildung 55: Maßnahmenübersicht an der Römerstraße und an der Tiefenlinie „Römerstraße“

Auch wenn alle Maßnahmen umgesetzt werden, wird dringend zu **privaten Objektschutzmaßnahmen** an allen gefährdeten Objekten geraten (vgl. Kapitel 3.3 & 3.4). Dabei ist auch die Sicherung gegen Rückstauwasser aus der Kanalisation dringend zu empfehlen.
