Hochwasser- und Starkregenvorsorgekonzept für die Stadt Traben-Trarbach – Stadtteile Traben & Trarbach –

**Verbandsgemeinde Traben-Trarbach /
Stadt Traben-Trarbach**

INGENIEURBÜRO
Reihsner

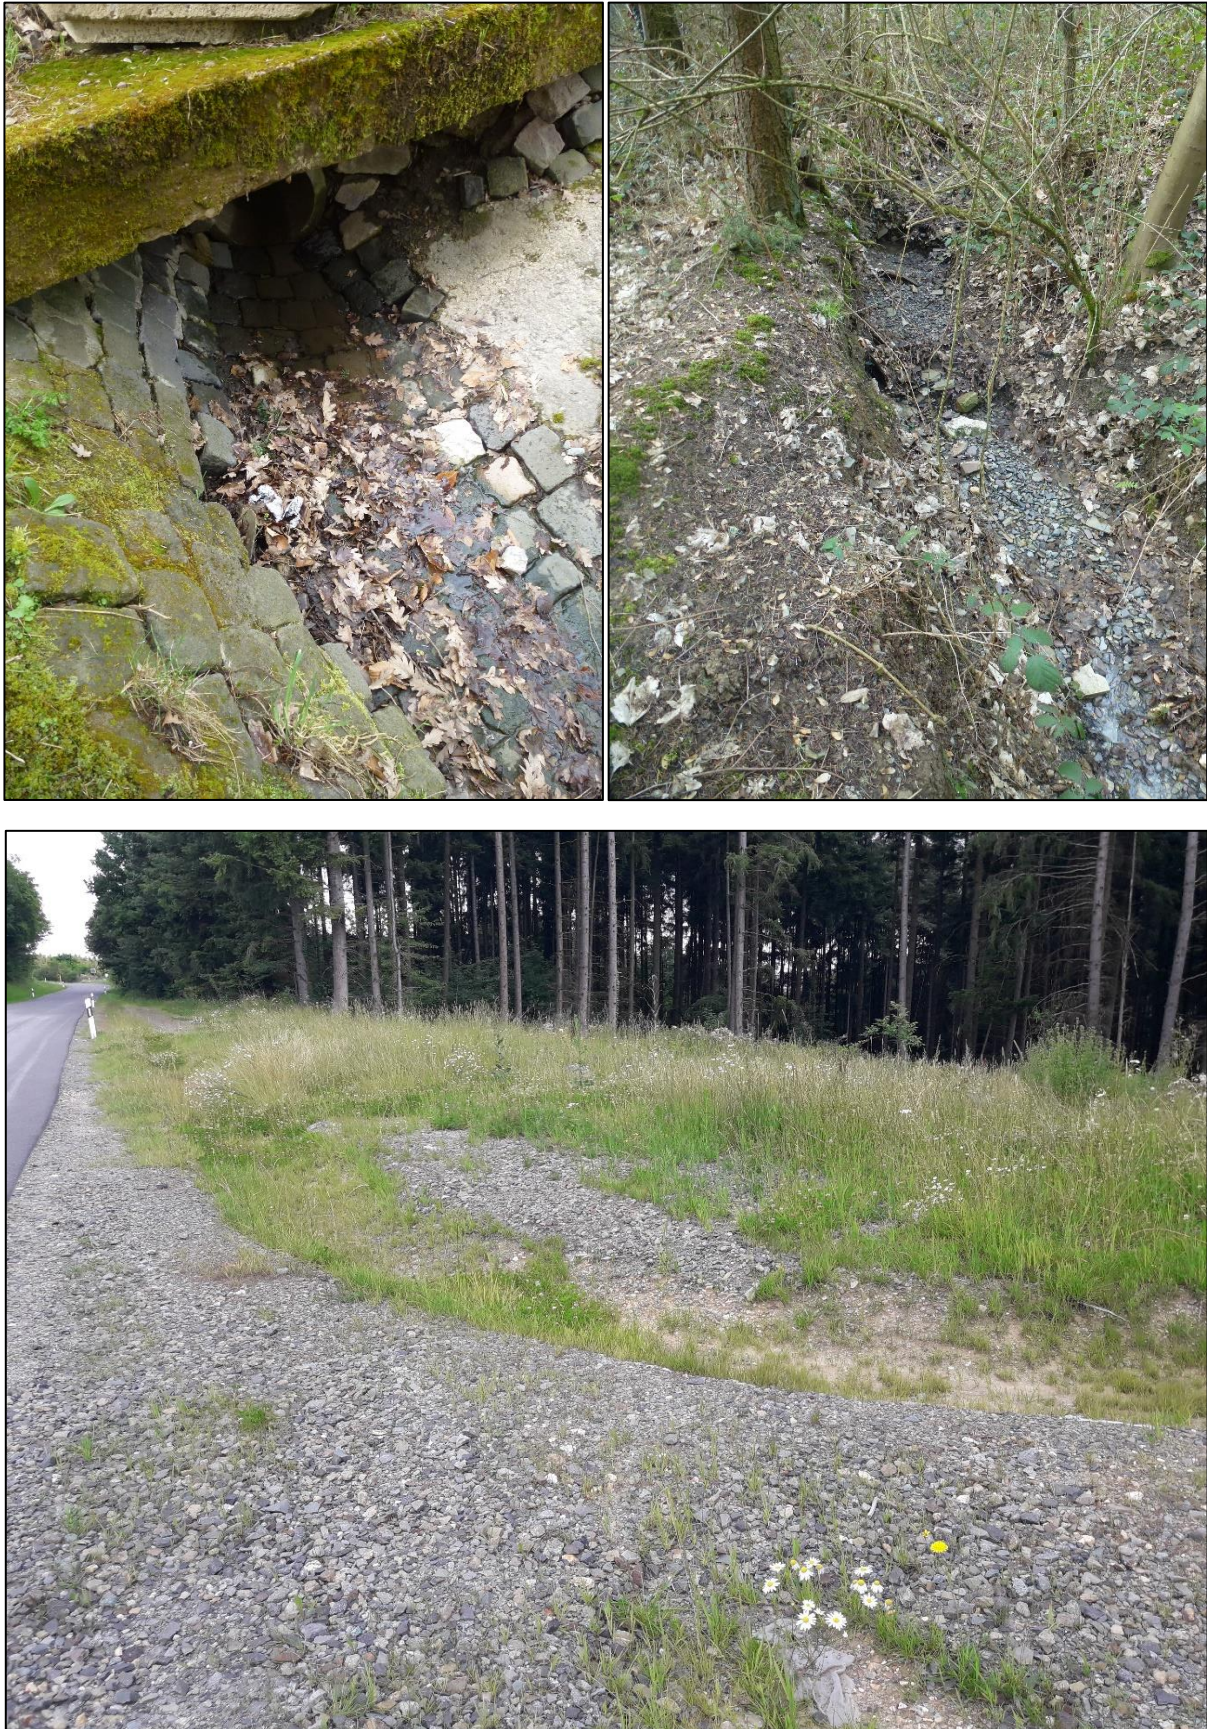
Ebenfalls wird ein Teil der Straßenentwässerung an dem Rückhaltebecken vorbei und mittels Gräben – ohne Zeitverzögerung – in Richtung des Veitsgrabens geleitet (vgl. Abbildung 57, oben). Zusätzlich befinden sich entlang der Straße „Über den Weinbergen“ Abschlüge, durch welche das Oberflächenwasser anteilig in den Wald geleitet werden soll. Hier ist das Ziel, dass das Wasser in der Fläche versickert. Problematisch ist daran jedoch, dass diese Ableitung aufgrund der Geländeeigenschaften nicht überall funktioniert, sodass dieses Wasser teilweise ebenfalls im Straßenraum verbleibt (vgl. Abbildung 57, unten).

Abbildung 57: Ableitung der Straßenentwässerung mittels Gräben (oben) und Abschlägen (unten)

Um die Situation am Veitsgraben zu entschärfen, ist es von besonderer Bedeutung, dass die Abflusskonzentration so gering wie möglich gehalten wird. Die geplante Vergrößerung des Gewerbegebietes lässt zunächst befürchten, dass die Situation weiter verschärft wird. Die Tatsache, dass das Retentionsvolumen durch **zusätzliche Rückhaltebecken** in diesem Gebiet vergrößert wird, zeigt jedoch, dass das Gefahrenpotential bereits berücksichtigt wurde. Auch, dass der **Abfluss aus dem Rückhaltebecken stärker gedrosselt** werden soll, ist besonders positiv zu werten. Ebenfalls wird durch die Pläne der neuen Rückhaltebecken ersichtlich, dass auch der bisher ungedrosselte Zufluss (vgl. Abbildung 57, oben) in Zukunft in eines der Rückhaltebecken eingeleitet werden soll.

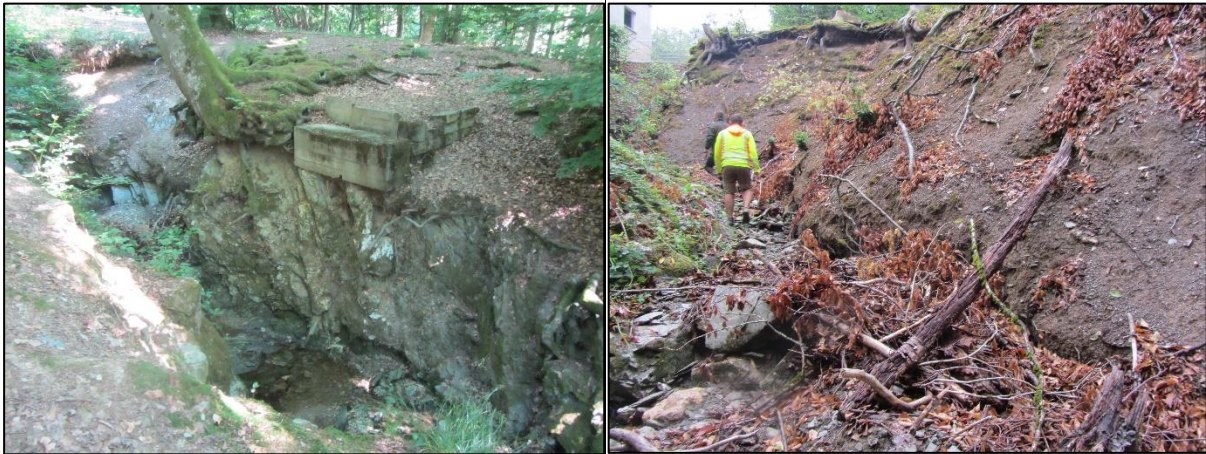
Die hohen Abflusskonzentrationen führen dazu, dass das Bachbett immer weiter ausgespült wird. Die Tiefenerosion war zum Zeitpunkt der Ortsbegehungen deutlich erkennbar, wie die nachfolgenden Bilder verdeutlichen.

Abbildung 58: Erosion am Veitsgraben

Durch die starke Erosion besteht für das Anwesen der Köveniger Straße Hsnr. 82 sowie für die Fabrikhalle in der „Neue Straße“ Hsnr. 23 ein erhöhtes Gefahrenpotential. Die Gebäude befinden sich in unmittelbarer Gewässernähe (vgl. Abbildung 59), weshalb ein Fortschreiten der Erosion Auswirkungen auf die Standsicherheit der Häuser haben kann.

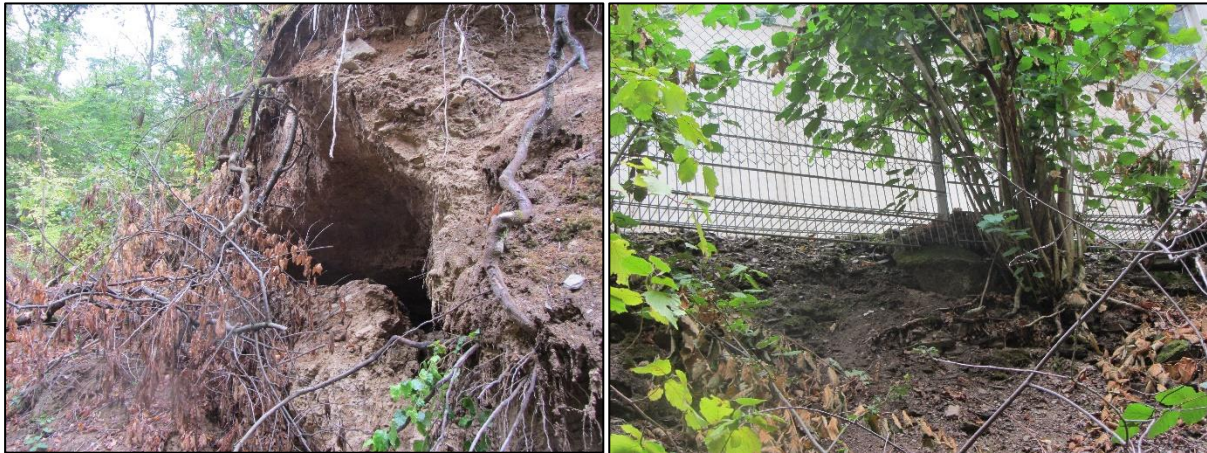
Ein Vertreter des Landesamtes für Geologie und Bergbau RLP hat bereits eine Einschätzung des Gefahrenpotentials im Bereich der Fabrikhalle durchgeführt. Ein Böschungsbruch mit Überhang unterstützt die These, dass das Gefahrenpotential für die Anwesen nicht unterschätzt werden sollte. Auch wenn der Böschungsabbruch (vgl. Abbildung 60, links) auf

Abbildung 60: Veitsgaben im Bereich der Fabrikhalle (Fotos: September 2022)

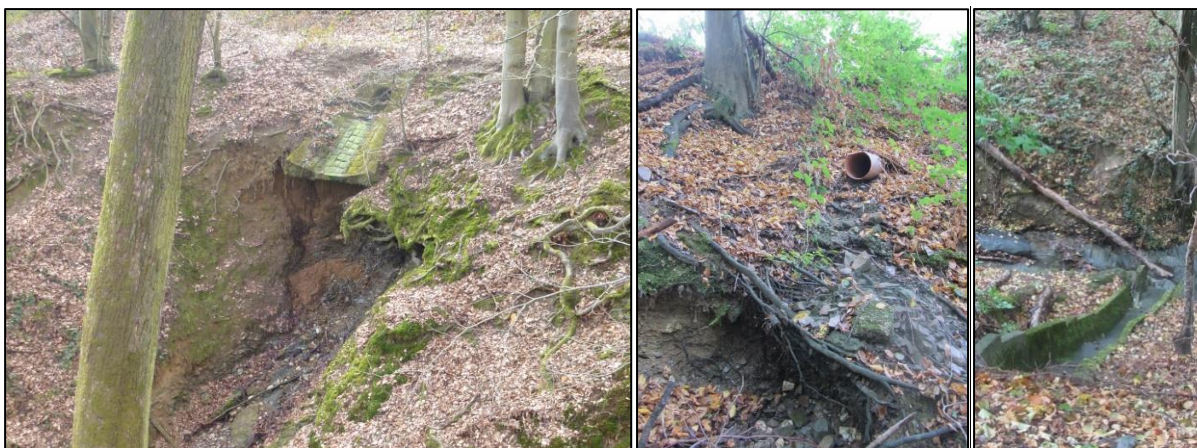
Die Erosion im Veitsgraben wird ebenfalls dadurch verstärkt, dass Wasser – vermutlich von den angrenzenden Dachflächen bzw. aus dem Regenwasserkanal der Kanalisation – mit teilweise hängenden Auslässen zugeführt wird (vgl. nachfolgende Bilder).

Abbildung 61: Wassereinleitungsstellen am Veitsgraben

Die Situation hat sich innerhalb der Zeit der Konzeptbearbeitung deutlich verschärft. So wurde das Foto des Bauwerkes, welches links in der Abbildung 61 gezeigt wird, im März 2021 aufgenommen. Das nachfolgende Foto verdeutlicht die gleiche Stelle im September 2022.

Neben dem Zufluss aus dem Gewerbegebiet wird das Abflussgeschehen im Veitsgraben durch die diversen Einleitstellen entlang des Gewässers bestimmt. Hier wird zu einer **Überprüfung hinsichtlich der Ursprünge und der Genehmigungen** geraten. Des Weiteren sollten hängende Einleitstellen vermieden werden, da das Wasser auf diese Weise immer mehr von den Hängen ausspült. Daher wird empfohlen, die **abgebrochenen Überreste der gezielten Wasserführung** (vgl. Abbildung 62) zu **entfernen** und erneut – ähnlich wie in Abbildung 61, rechts – **wieder herzustellen**.

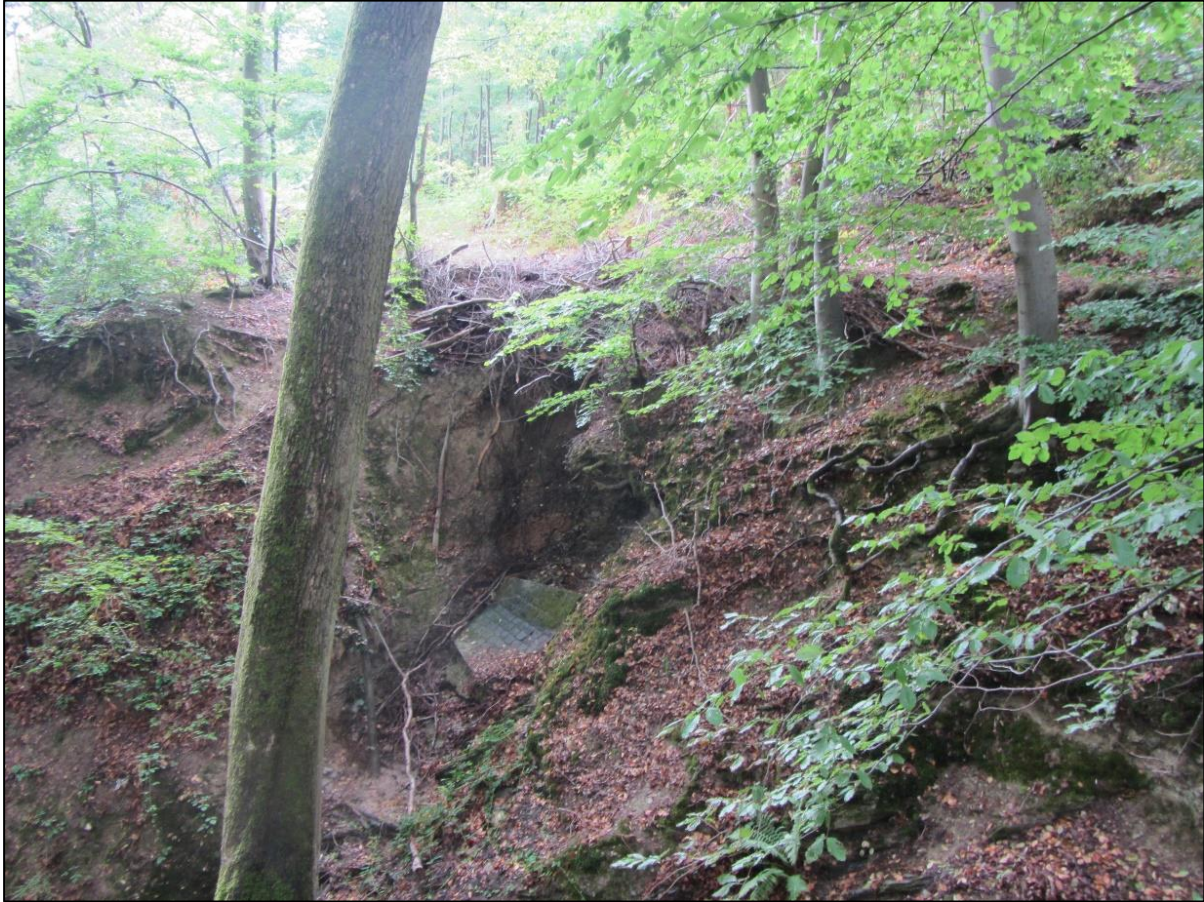
Abbildung 62: Eingebrochene Einleitstelle am Veitsgraben (Foto: September 2022)

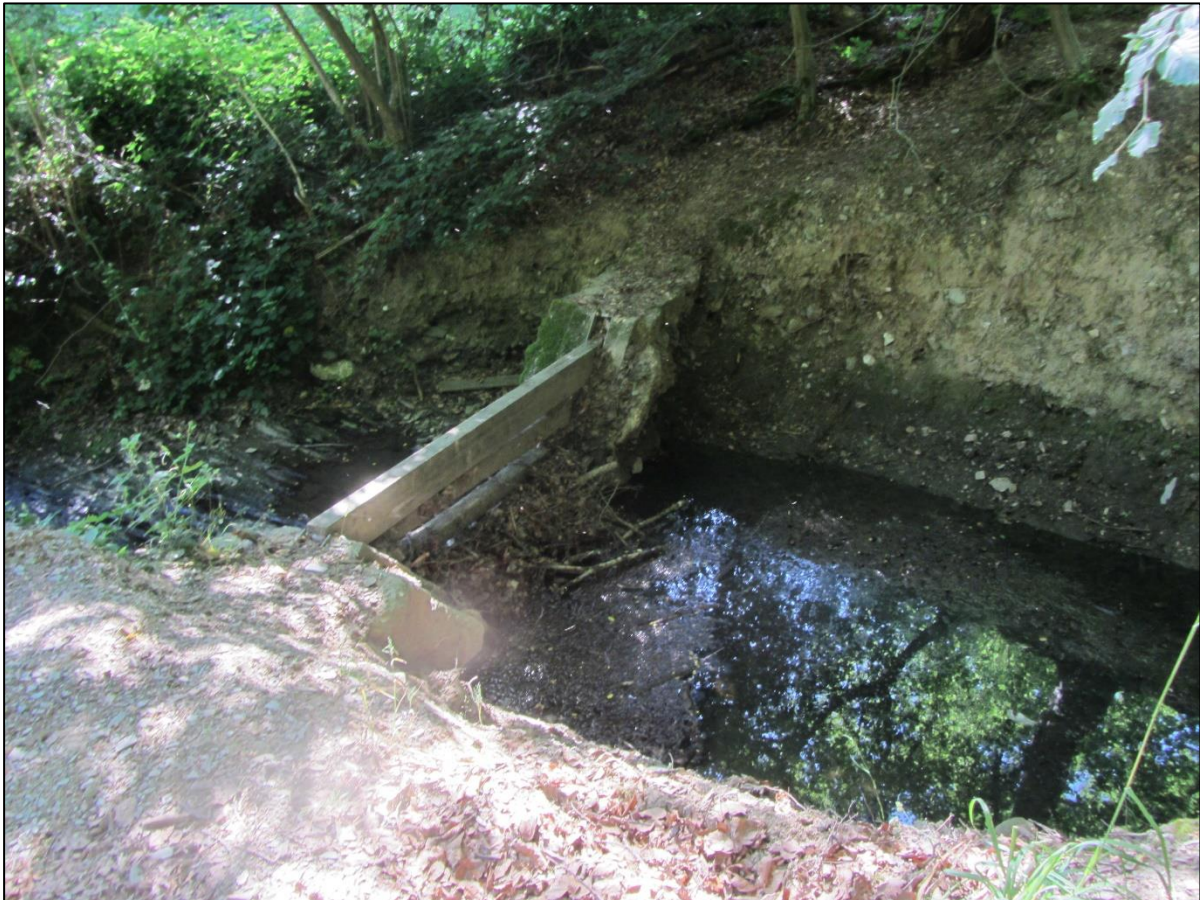
Abbildung 63: Vorhandener Querriegel im Bereich der Bahnunterführung

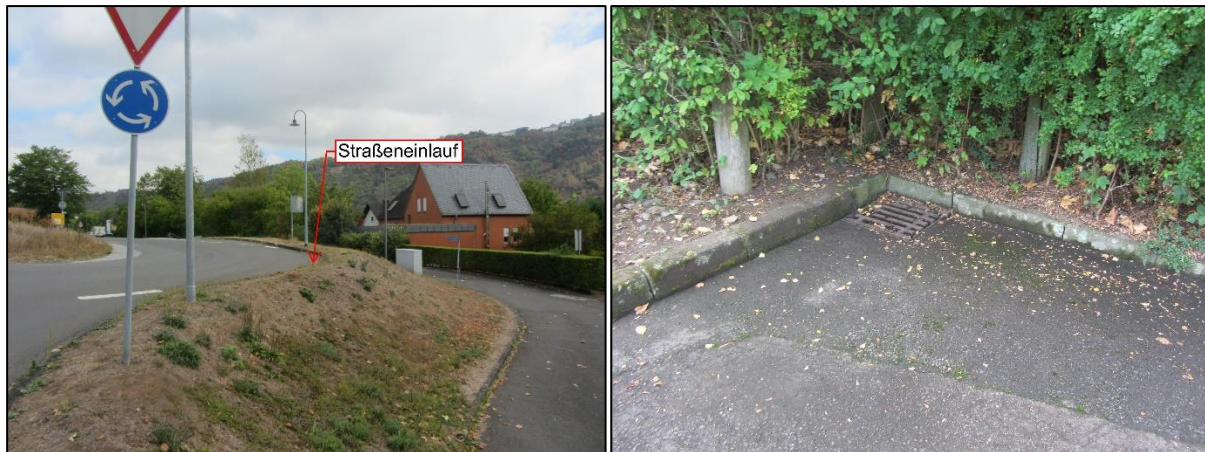
Nachdem das Oberflächenwasser das bebaute Gebiet erreicht hat, ist damit zu rechnen, dass dieses zunächst auf die „Neue Straße“ fließt. Ab dem Kreisverkehr ist es möglich, dass sich das abfließende Wasser aufteilt. Am Tiefpunkt des Kreisels befindet sich ein Straßeneinlauf. Zusätzlich befinden sich dort Bordsteine, sodass ein unmittelbares Überströmen als unwahrscheinlich angesehen wird (vgl. Abbildung 66, links). Bei sehr hohen Abflusskonzentrationen kann es jedoch nicht vollständig ausgeschlossen werden, dass auch der Wendehammer der Köveniger-Straße durch das Oberflächenwasser betroffen sein wird. Auch hier befindet sich ein Straßeneinlauf am Tiefpunkt (vgl. Abbildung 66, rechts). Die angrenzenden Gebäude weisen hierdurch ein leicht erhöhtes Gefahrenpotential auf.

Abbildung 66: Straßeneinlauf am Tiefpunkt des Kreisverkehrs (links) sowie im Wendehammer (rechts)

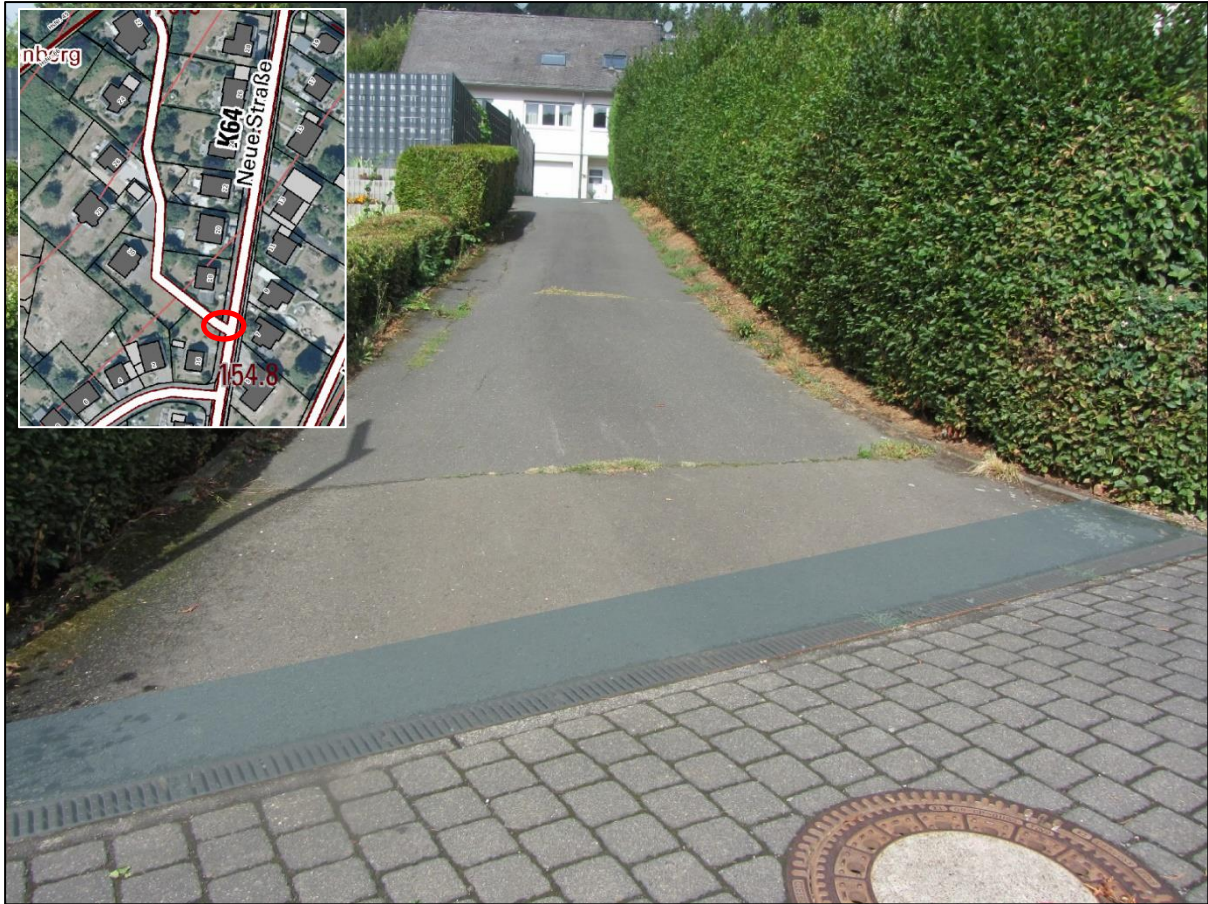
Abbildung 67: Einlauffrinne mit Optimierungsvorschlag

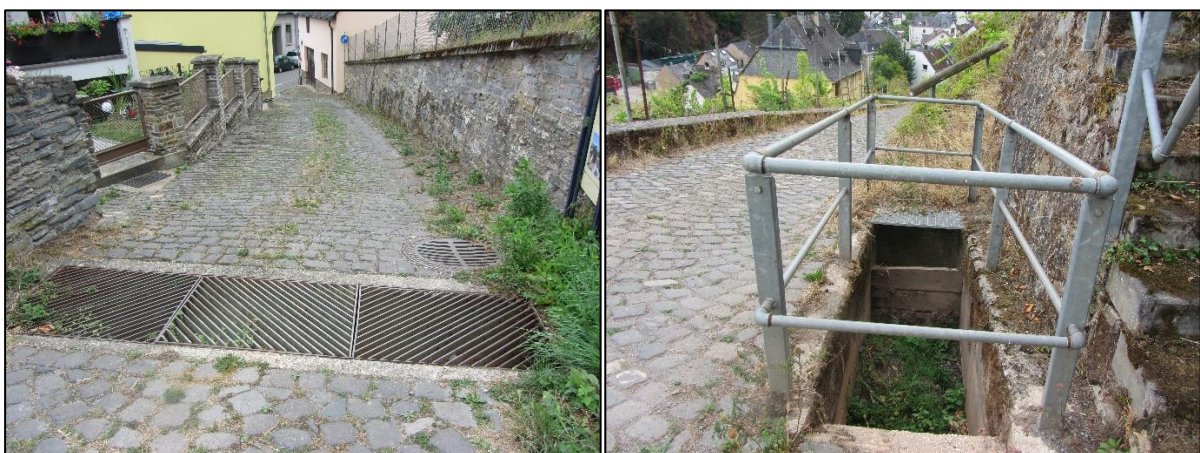
Entlang der Wirtschaftswege befindet sich eine Außengebietsentwässerung, welche ein Teil des Oberflächenwassers fassen soll. Neben einer großen Einlauftrinne sind u.a. ein Einlaufbauwerk inkl. Schlammfang sowie wegbegleitende Wasserführungsrinnen vorhanden (vgl. nachfolgende Abbildung). Bei hohen Abflusskonzentrationen und damit verbundenem Materialtransport (Erosion) können diese Elemente jedoch an ihre Grenzen stoßen und überlasten. Auch Bewuchs an den Rinnen kann das Wasser von der angedachten Wasserführung fernhalten und auf diese Weise die Funktionsfähigkeit einschränken.

Abbildung 70: Beispiele der bestehenden Außengebietsentwässerung am Wirtschaftsweg nahe "Bernkasteler Weg"

Die Wegquerneigung ist in diesem Bereich optimal. Um das Anströmen des Bauwerkes zusätzlich zu verbessern, kann über eine **Querrinne bzw. über einen Querabschlag** nachgedacht werden. Ähnliches gilt im Bereich der großen Einlaufrinne (vgl. Abbildung 70, links). Um ein unmittelbares Überströmen zu verhindern, kann eine kleine Aufkantung (vgl. Abbildung 76) das abfließende Wasser bremsen und auf diese Weise die Chance der Wasseraufnahme erhöhen.

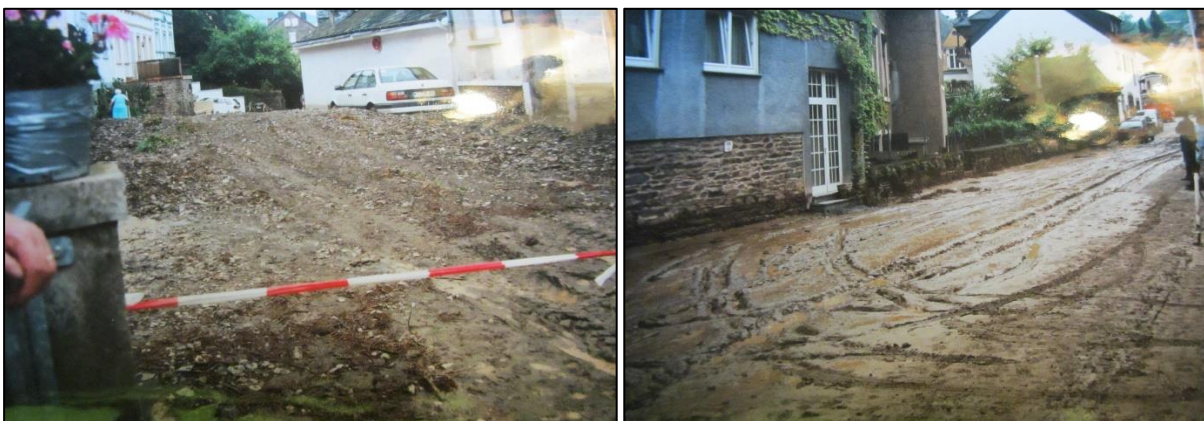
Neben dem Oberflächenwasser stellt die hohe Erosionsgefahr ein großes Problem an dieser Stelle dar. Vergangene Ereignisse – besonders das Starkregenereignis im Jahr 2000 – haben verdeutlicht, wieviel Bodenmaterial durch starke Niederschlagsereignisse transportiert werden kann (vgl. nachfolgende Bilder).

Abbildung 72: Schlammlawine im „Bernkasteler Weg“ (Fotos: Anwohner, 2000)

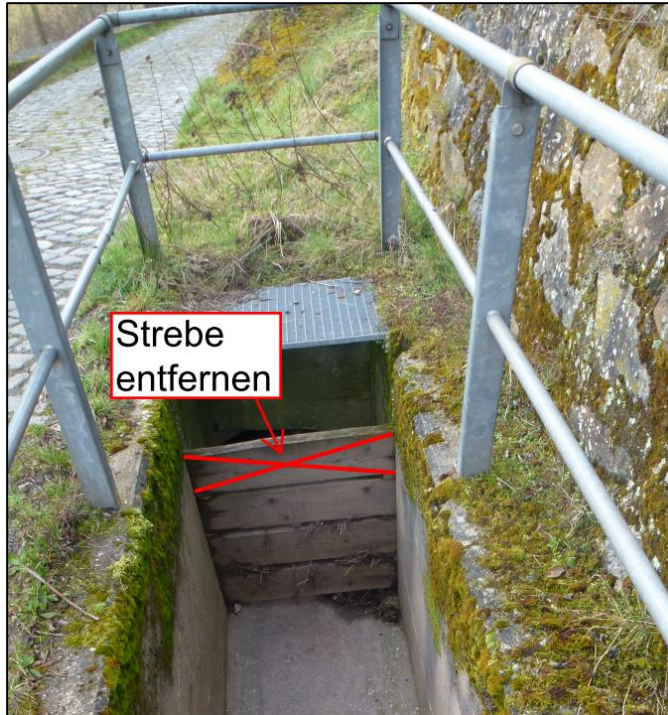
Abbildung 75: Optimierungsvorschlag am Einlaufbauwerk

Das Einlaufbauwerk, welches sich auf dem Wirtschaftsweg im Bereich des „Bernkasteler Weges“ befindet, wird generell als sehr sinnvoll angesehen. Der darin befindliche Schlamm- bzw. Geröllfang ist ebenfalls wichtig, um die Verrohrungen zu schützen. Um die Gefahr des Überströmens zu verringern, wird jedoch empfohlen, die oberste **Strebe zu entfernen** (vgl. nachfolgende Abbildung). Auf diese Weise kann das Wasser – im Falle eines zugesetzten Schlammfanges – frühzeitig über die Barriere strömen.

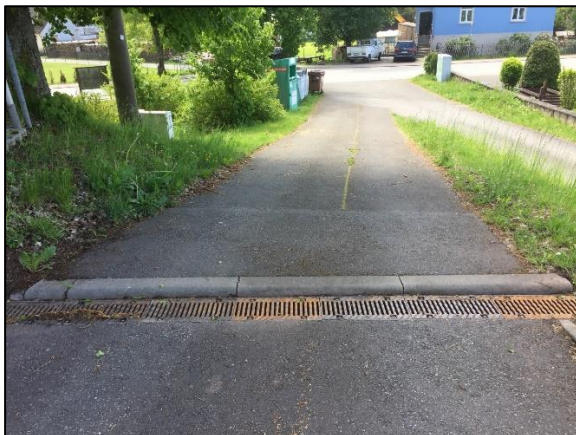
Abbildung 76: Beispielbild für eine Querrinne mit Aufkantung

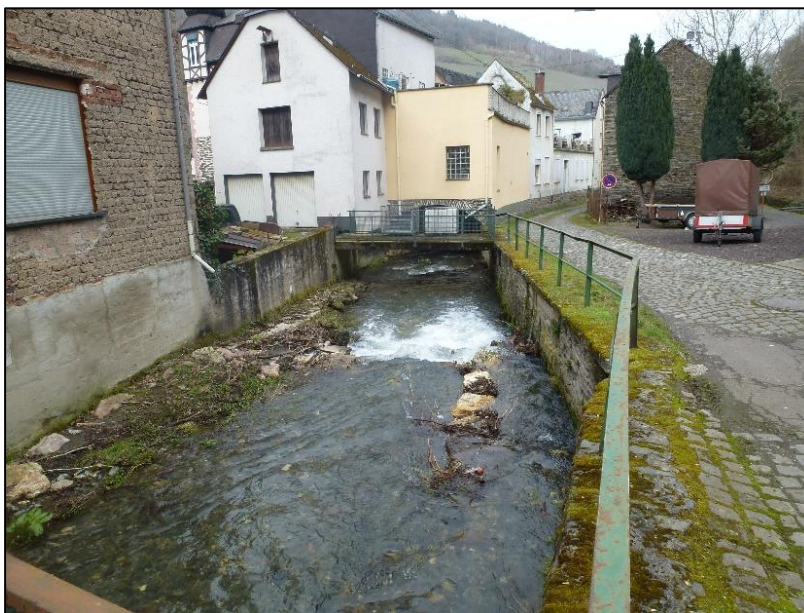
Es ist deutlich zu erkennen, dass sowohl die Strukturgüte als auch der ökologische Zustand des Gewässers in Trarbach schlecht sind. Zu der Strukturgüte eines Gewässers zählt unter anderem der Uferverbau. Wie die Bewertung verdeutlicht, ist das Gewässer größtenteils vollständig verändert, was ebenfalls durch das Erscheinungsbild vor Ort (vgl. nachfolgendes Bild) bestätigt wird.

Abbildung 80: Uferverbau am Kautenbach

Bedingt durch den stark ausgeprägten Uferverbau fehlt dem Gewässer die Möglichkeit, sich bei Hochwasserereignissen schadlos auszubreiten. Die Ufermauern haben eine kanalisierende Wirkung auf den Kautenbach, wodurch die Abflussgeschwindigkeit und damit auch die Schleppekraft des Wassers sehr stark ausgeprägt ist.

Innerhalb von Trarbach ist die Umsetzung von Hochwasserschutzmaßnahmen nur schwer möglich, da das Ufer größtenteils verbaut ist. Neben den **Pflegemaßnahmen am Gewässer** – bspw. die Entfernung von Anlandungen im Gewässerbett (vgl. Abbildung 80) – werden daher dringend **private Objektschutzmaßnahmen** angeraten (vgl. Kapitel 3.3 & 3.4). Mobile Hochwasserschutz Elemente können für den Schutz von Garagen, Kellern oder ebenerdigen Eingängen genutzt werden. Zu den privaten Maßnahmen zählt auch die **sichere Lagerung von wassergefährdenden Stoffen und mobilen Elementen**. Im Überflutungsbereich ist eine solche Lagerung nur dann erlaubt, wenn ausreichende Sicherungs- und Schutzmaßnahmen umgesetzt werden. Öltanks müssen bspw. dem Wasserdruck standhalten und dürfen nicht mit der Strömung mitgerissen werden.

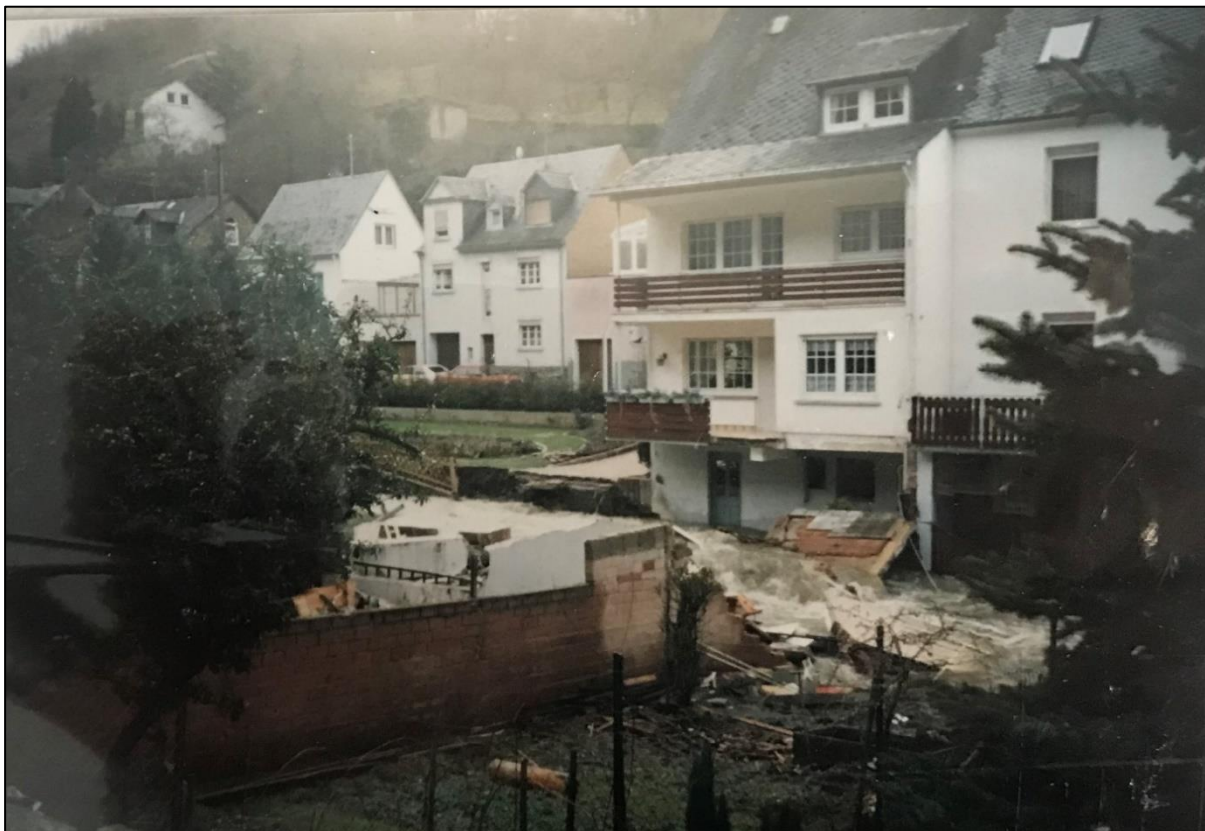
Abbildung 81: Hochwasserereignis am Kautenbach im Januar 1995 (Quelle: Anwohner)

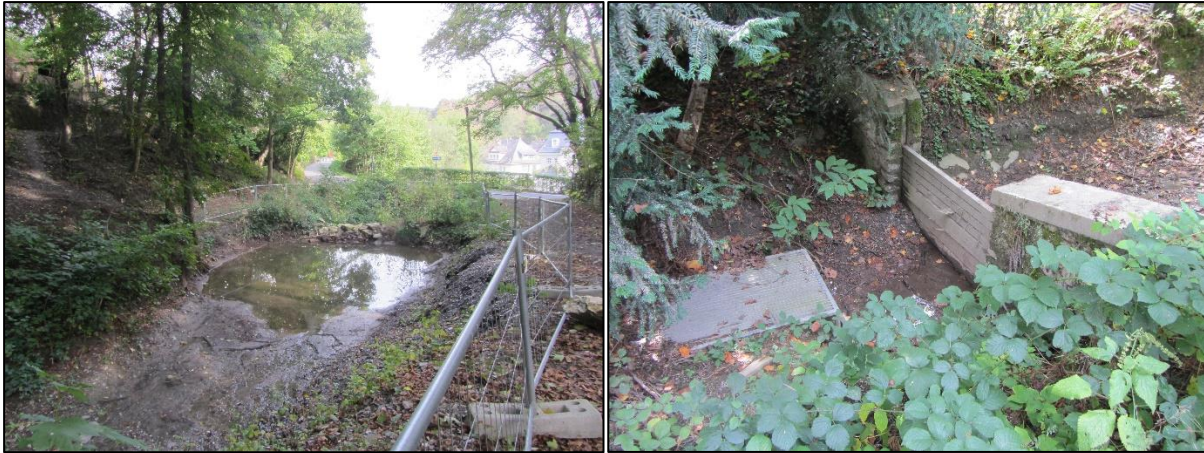
Nicht nur Treibgut kann die Hochwassergefahr innerhalb der Ortslage verschärfen. Es wurde berichtet, dass die Bäche große Mengen an Geröll transportieren, welche besonders an Verrohrungen den Abflussquerschnitt deutlich einschränken können. Um die Gefahr zu entschärfen, wurden bereits einige Schlamm- und Geschiebefänge – bspw. am „Compener Bächelchen“ sowie am „Sauerberger Bächelchen“ – errichtet (vgl. Abbildung 87). Die Unterhaltung dieser Bauwerke erfolgt durch den Bauhof und wird mehrfach pro Jahr durchgeführt.

Abbildung 87: Beispiele für bereits vorhandene Geröll- und Geschiebefänge (links: "Sauerberger Bächelchen", rechts: "Compener Bächelchen")

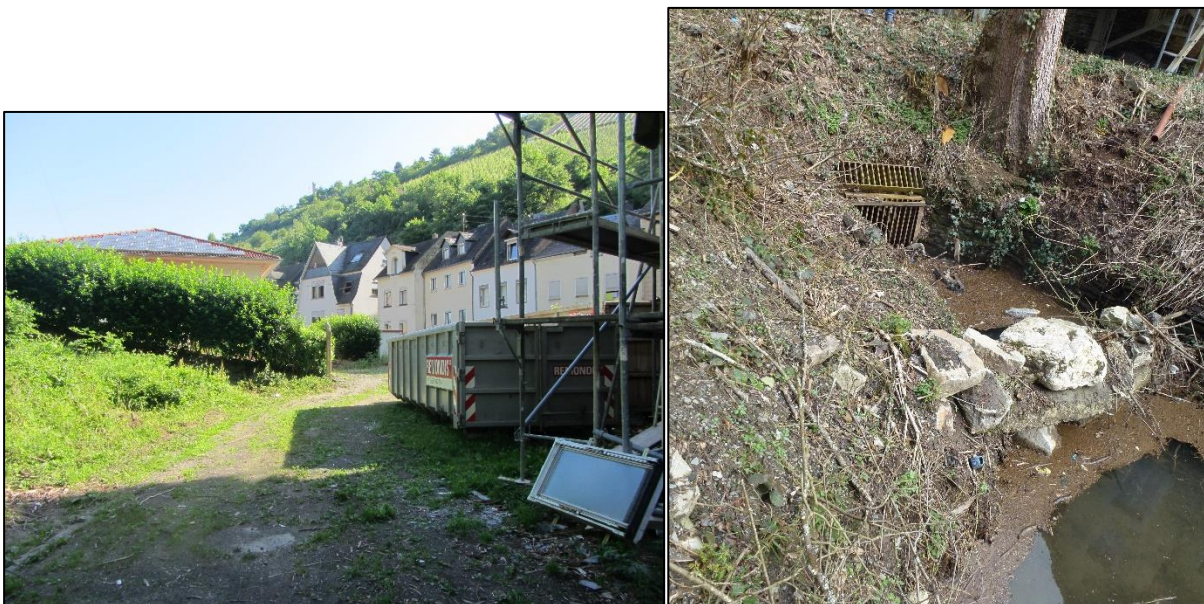
Abbildung 88: Zufahrtsweg zu der Bachverrohrung am ehemaligen Krankenhaus (links), Treibgut- und Sandfang an der Bachverrohrung (rechts)

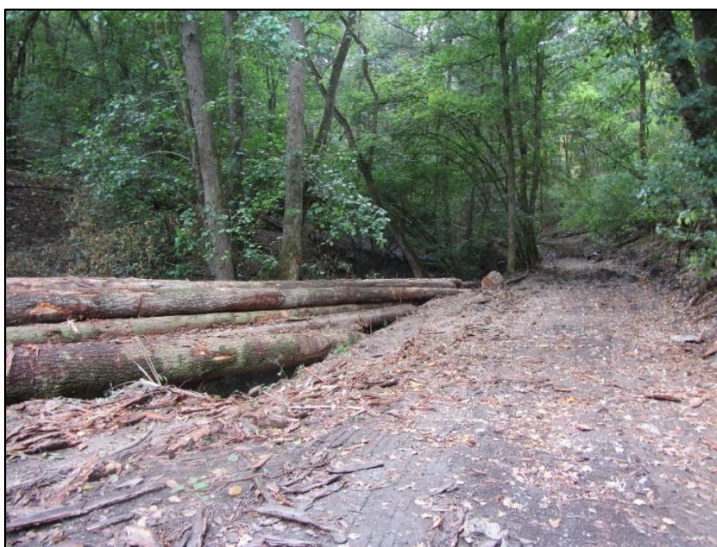
Während einer Schwerpunktbegehung wurde eine – wahrscheinlich kurzzeitige – Lagerung von Baumstämmen im Gewässerbett vernommen. Zu diesem Zeitpunkt lagen die Stämme unmittelbar vor dem Verrohrungsbeginn am „Herzeburger Weg“, sodass ein Anströmen von dieser nur sehr bedingt bzw. gar nicht möglich gewesen wäre (vgl. nachfolgendes Bild). Im Falle eines Starkregenereignisses wäre das Wasser über die Ufer getreten.

Abbildung 89: Unsachgemäße Lagerung von Baumstämmen im Gewässerbett
Bereits nach kurzer Zeit wurde das Gefahrenpotential behoben!

Am „Schraubeler Bach“, zukünftig aber auch für die anderen Gewässer, wird von einem Ablagern von **Baumstämmen im Gewässerbett – in unmittelbarer Nähe von Durchlässen / Brücken oder Ortslagen – abgeraten**. Generell ist Totholz im Gewässerbett nicht immer negativ. Besonders im Außengebiet hat dies große Vorteile. Eine gezielte Ablagerung, wie im „Schraubeler Bach“ stattgefunden hat (vgl. Abbildung 89), ist dennoch nicht anzuraten, da hierdurch der gesamte Gewässerquerschnitt eingeengt wurde. Ganz besonders sollte eine solche Ablagerung nicht unmittelbar vor einer Engstelle – wie bspw. einer Bachverrohrung oder einer Brücke – stattfinden.

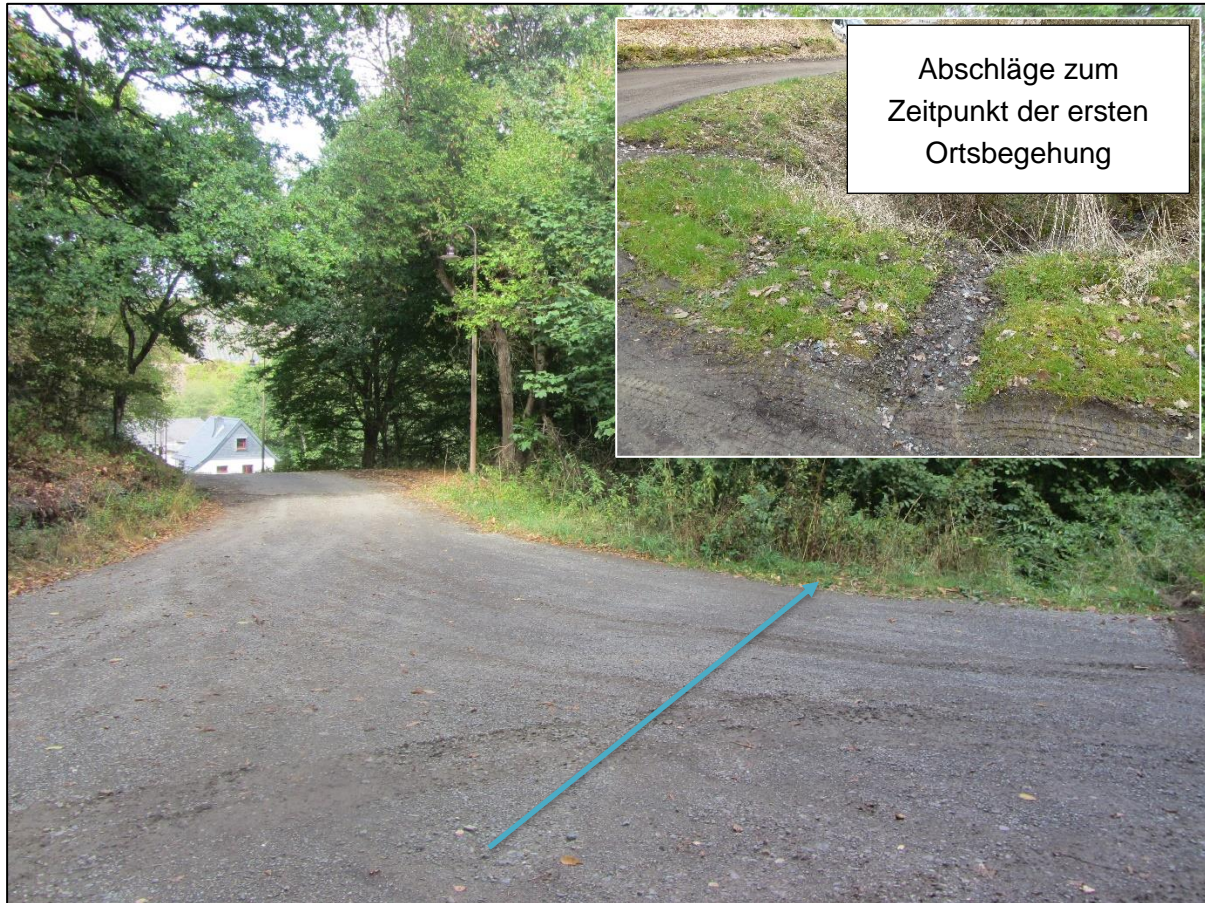
Von dieser Problematik abgesehen, wird die Bachverrohrung als eher unproblematisch angesehen. Aufgrund der Straßenneigung würde das Wasser auch im Falle einer Überlastung der Bachverrohrung hauptsächlich zurück in das Bachbett fließen (vgl. nachfolgende Abbildung).

Abbildung 90: Wegneigung im Bereich des „Herzeburger Weges“

Um bei einer Überlastung der Bachverrohrung am „Herzeburger Weg“ Schäden innerhalb der Bebauung vorzubeugen, wird zu einem **Erhalt der Abschläge** (vgl. Abbildung 90) bzw. zu einer Wiederherstellung geraten. Auf diese Weise wird der Abflussweg zurück in das Bachbett vereinfacht.

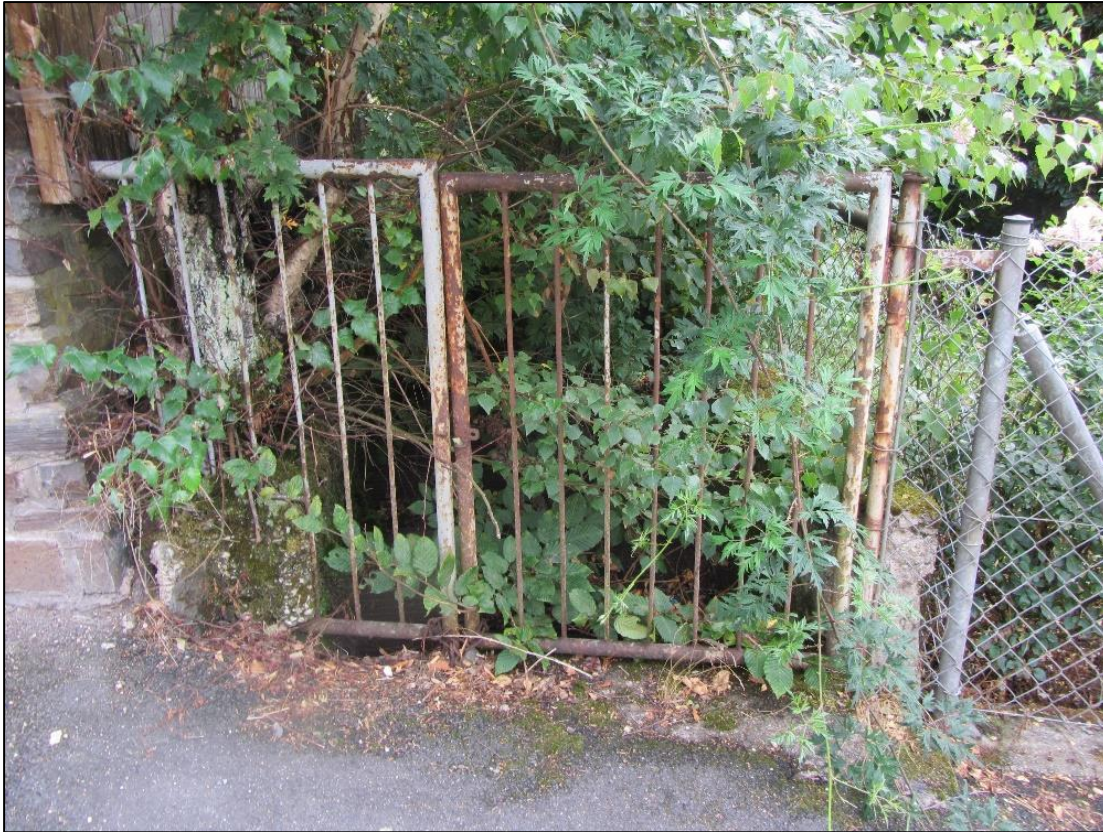
Ein größeres Problem stellt dagegen die nachfolgende Engstelle, im Bereich des „Wildsteiner Weges“ Hsnr. 4, dar. Nach Aussagen der im Bürgerworkshop anwesenden Personen setzt der Einlaufrost zu Beginn der Verrohrung schnell zu. Die Zugänglichkeit ist – zumindest bedingt – von der Straße aus gegeben. Die Pflege- und Unterhaltung des gesamten Bauwerkes ist aufgrund der Enge jedoch nur erschwert möglich (vgl. Abbildung 91).

Abbildung 91: Blick auf das Einlaufbauwerk von der Straße

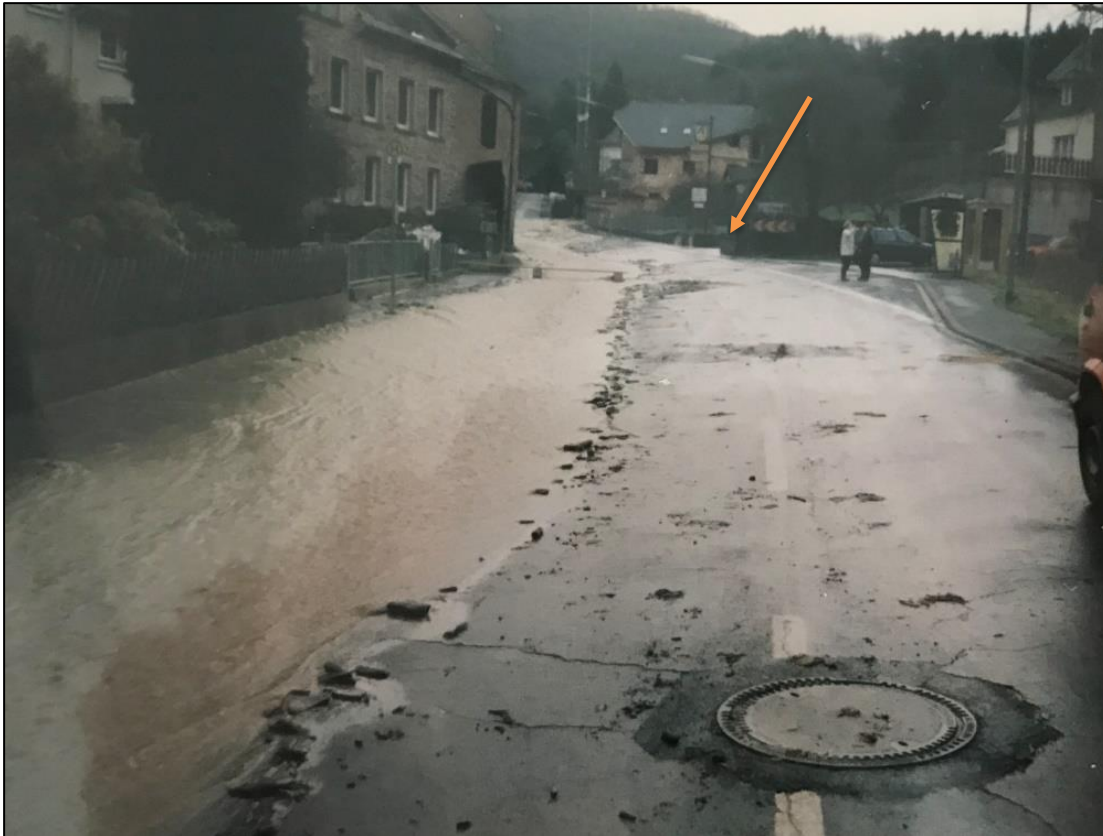
Auch bei dem Hochwasserereignis im Jahr 1995 trat das Gewässer im Bereich dieser Verrohrung über die Ufer. Das Wasser floss, zusätzlich zu dem Wasser des Kautenbaches (vgl. Kapitel 4.9), über die Wildbadstraße ab (vgl. Abbildung 92).

Abbildung 92: Hochwasserereignis 1995: Überlastung "Schraubeler Bach" (Quelle: Anwohner, 1995)

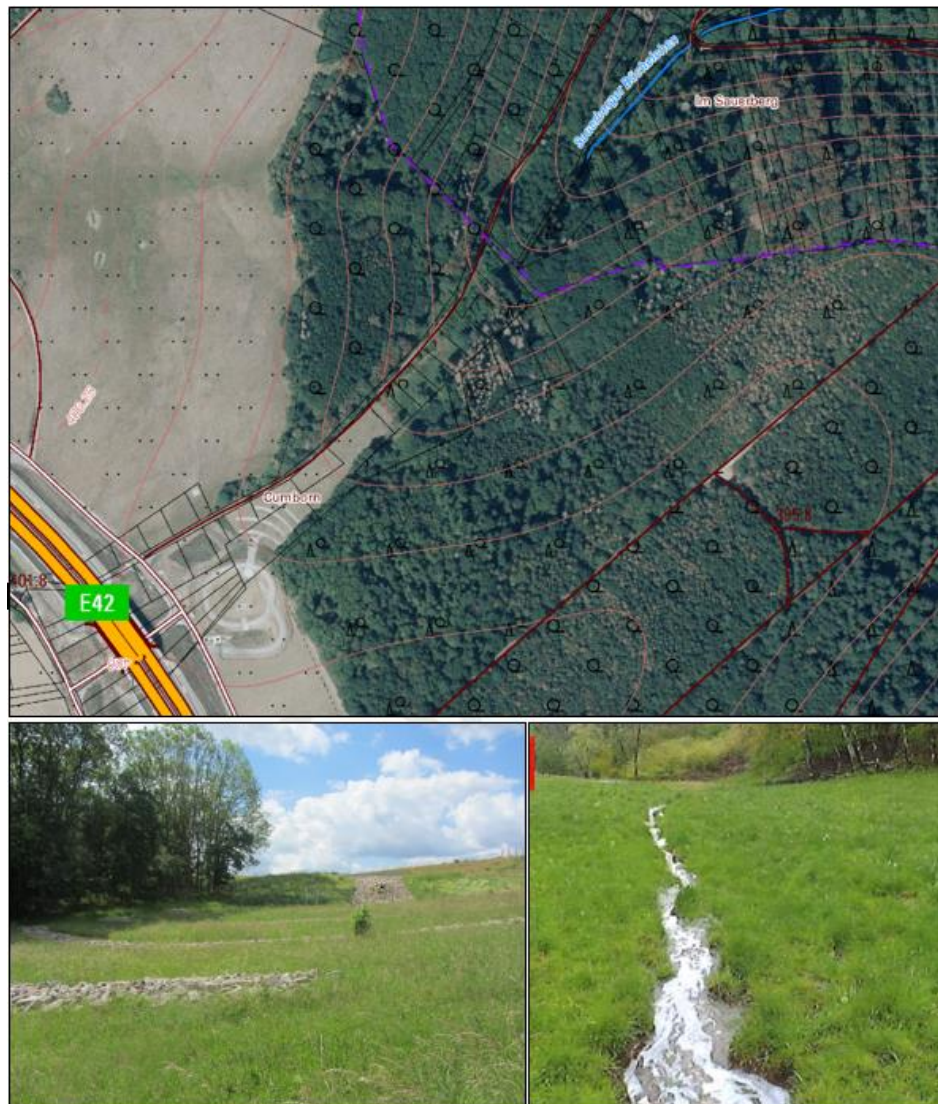
Abbildung 93: Regenrückhaltebecken B50 – Steinriegel (unten links, eigenes Foto), Erosionsrinne (unten rechts, Foto: Langer)

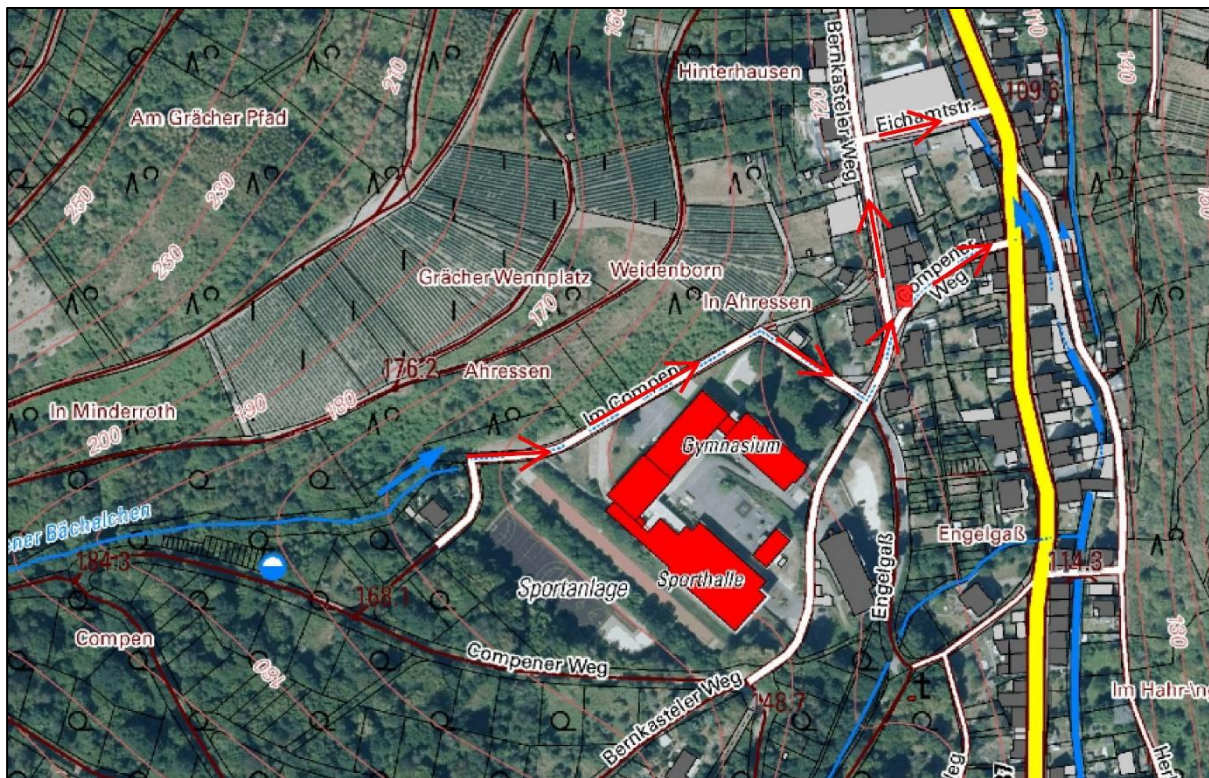
Das „Compener Bächelchen“ (Gewässer III. Ordnung) fließt von Westen auf die Ortslage zu, wobei es ab der Straße „Im Compen“ – im Bereich des Gymnasiums – verrohrt dem Kautenbach zugeführt wird. Zu Beginn der Bachverrohrung befindet sich ein Geröll- und Geschiebefang (vgl. Abbildung 87 , rechts), wobei dennoch eine Überlastung nicht ausgeschlossen werden kann. Kann die Verrohrung nicht das gesamte Wasser fassen, so strömt dieses über die Straße „Im Compen“. Im Bereich der Kreuzung Bernkasteler Weg – Compener Weg ist ein Abfluss entlang beider Straßen denkbar (vgl. nachfolgende Abbildung). Eine besonders große Gefahr geht jedoch für das Anwesen im Bernkasteler Weg Hsnr. 25 aus. Nach Aussagen des Anwohners wurde die Garage in der Vergangenheit bereits geflutet.

Abbildung 94: Mögliche Abflusswege bei Überlastung der Bachverrohrung "Compener Bächelchen"

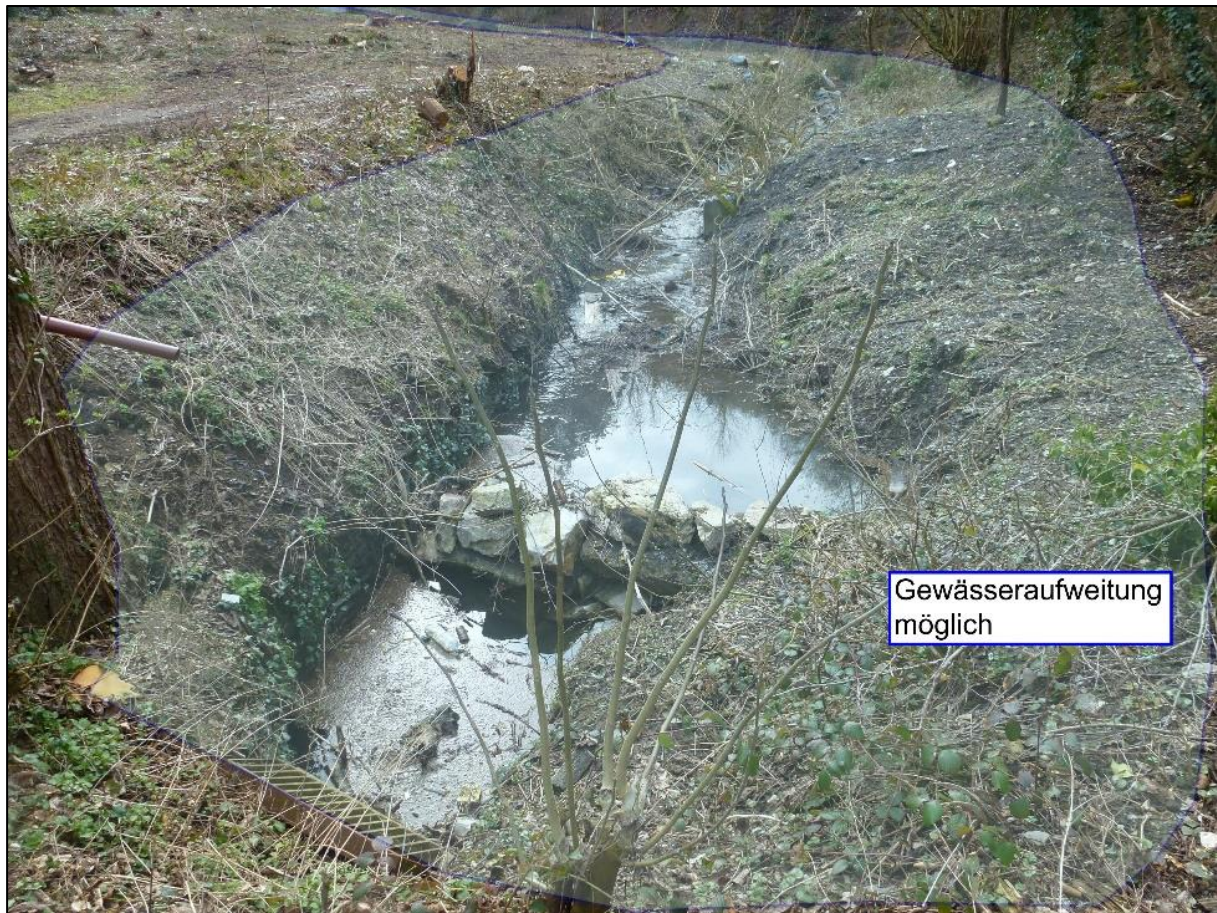
Abbildung 95: Schematische Darstellung der Gewässeraufweitung

Wenn eine Einigung mit dem / mit den Grundstücksbesitzer(n) erzielt werden kann, würde sich im Bereich des ehemaligen Krankenhauses auch eine **Aufweitung des Gewässerquerschnittes**, mit dem Ziel der Erhöhung des Retentionspotentials, anbieten (vgl. Abbildung 95). Mit einer größeren Flächenverfügbarkeit können zugleich der **Schlammfang** sowie der **Rechen** vor der Bachverrohrung **optimiert** werden. Ein Schlammfang – ähnlich wie am „Sauerberger Bächelchen“ (vgl. Abbildung 87, links) – ist hier zu empfehlen. Der vorhandene Schlammfang weist eine sehr kleine Dimensionierung auf. Der Rechen vor der Verrohrung sollte in einem flacheren Winkel angebracht werden, sodass dieser nicht so schnell zusetzt.

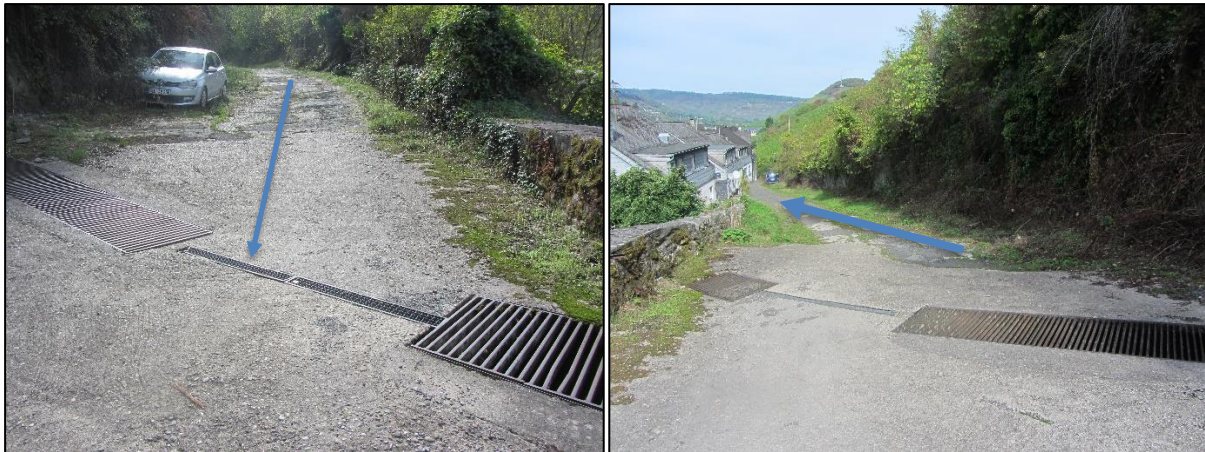
Abbildung 99: Abflussweg aus dem Außengebiet in Richtung Schottstraße

Aufgrund von Bewuchs, Mauern und der vorhandenen Wegquerneigung ist davon auszugehen, dass der in der Starkregengefährdungskarte (vgl. Abbildung 98, links) eingezeichnete Verlauf der Tiefenlinie nicht mit der Realität übereinstimmt. Es ist wahrscheinlicher, dass das Oberflächenwasser dem Verlauf des Wirtschaftsweges folgt (vgl. Abbildung 99) und letztendlich neben der Hausnummer 35 der Schottstraße zulieft.
