Hochwasser- und Starkregenvorsorgekonzept für die Stadt Traben-Trarbach – Stadtteile Traben & Trarbach –

**Verbandsgemeinde Traben-Trarbach /
Stadt Traben-Trarbach**

INGENIEURBÜRO
Reihsner

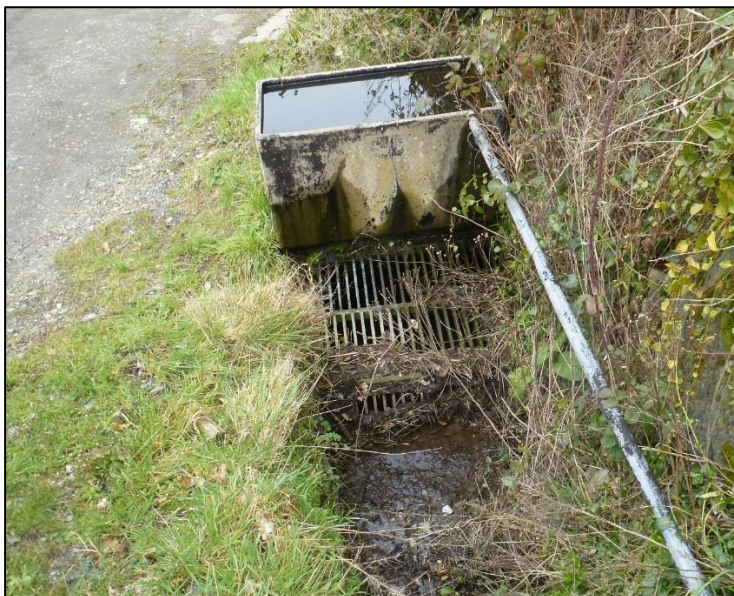
Abbildung 100: Ablagerungen im Entwässerungsgraben

Im Bereich dieses Wirtschaftsweges ist eine Außengebietsentwässerung vorhanden. Große Kastenrinnen und Querabschläge, welche das Oberflächenwasser in wegbegleitende Gräben einleiten sollen, sind hierfür Beispiele. Das Wasser dieser Gräben wird verrohrt dem Schottbach zugeführt. Die Funktion dieser Außengebietsentwässerungssysteme kann jedoch durch mitgeführtes Geröll bzw. durch die schlechten Zustände einiger Wegabschnitte eingeschränkt werden. Auch durch Bewuchs und Ablagerungen im Bereich der Einlaufbauwerke kann das Anströmen von diesen verhindert werden (vgl. nachfolgendes Bild).

Neben der regelmäßigen **Pflege und Unterhaltung** der Entwässerungssysteme ist es wichtig, dass das Oberflächenwasser den Gräben ungehindert zufließen kann. Hierfür wird – bspw. im Zuge eines Wegeausbaus – zu **weiteren Abschlägen / Querrinnen** bzw. zu einer **entsprechenden Wegequerneigung** geraten. Es wird empfohlen, dies bereits frühzeitig (weit oben im Einzugsgebiet) zu beginnen, sodass möglichst viel Wasser vor der Wirtschaftswegekreuzung von den vorhandenen Einlaufbauwerken (vgl. Abbildung 100) gefasst werden kann. Dabei ist auch darauf zu achten, dass die **Bankette** entsprechend **regelmäßig abgeschält** wird.

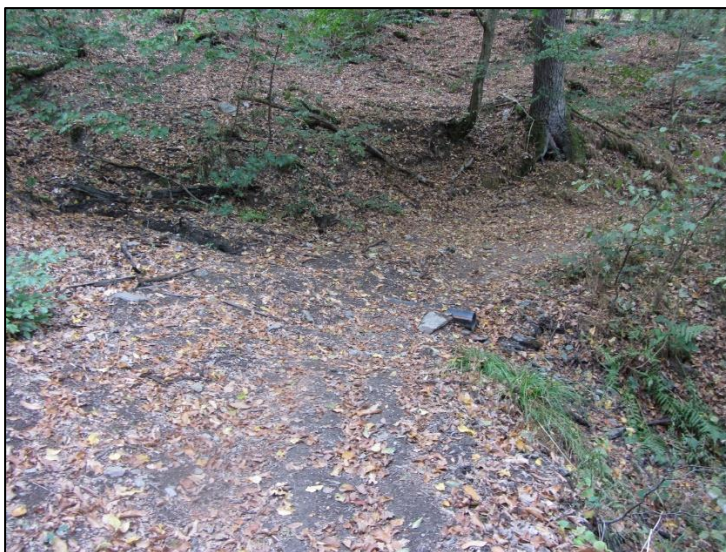
Abbildung 106: Wasserführung des Gewässers am Waldweg

Bei dem „Graben“ handelt es sich um ein ca. 230 m langes Gewässer, welches nicht ganzjährig wasserführend ist. Der Gewässerverlauf ist größtenteils offenliegend. Im Wald wird das Wasser – zumindest teilweise – verrohrt unter dem Weg hindurchgeleitet (vgl. nachfolgendes Bild).

Anhand des vorherigen Fotos wird jedoch schnell ersichtlich, dass die kleindimensionierte Verrohrung bei starken Niederschlagsereignissen nicht ausreicht und das Wasser den Weg überströmt. Bei der Besichtigung vor Ort wurde zudem erkenntlich, warum die Anlieger in unmittelbarer Grabennähe von häufig verlegten Einlaufrosten berichten. Geröll und Äste aus dem Wald werden durch die hohen Fließgeschwindigkeiten mobilisiert und im Bereich der Bebauung abgelagert. Zu Beginn der Bebauung soll das Wasser gefasst und verrohrt dem Kautenbach zugeführt werden (vgl. Abbildung 107). Das Anströmen der Einlaufbauwerke kann durch die Ablagerungen jedoch nicht immer gewährleistet werden.

Auch im Forst können **abflussreduzierende Maßnahmen** umgesetzt werden. So kann versucht werden, mit Hilfe von Kleinstrückhalten den Abflussprozess zu hemmen und die Abflussmenge zu reduzieren. Auch eine **Umgestaltung des Waldweges** (vgl. Abbildung 106) kann dabei nützlich sein. Eine Wegneigung, die entgegen des Gefälles gerichtet ist, bremst ebenfalls das abfließende Wasser und erhöht zugleich das Retentionsvolumen im Forst.

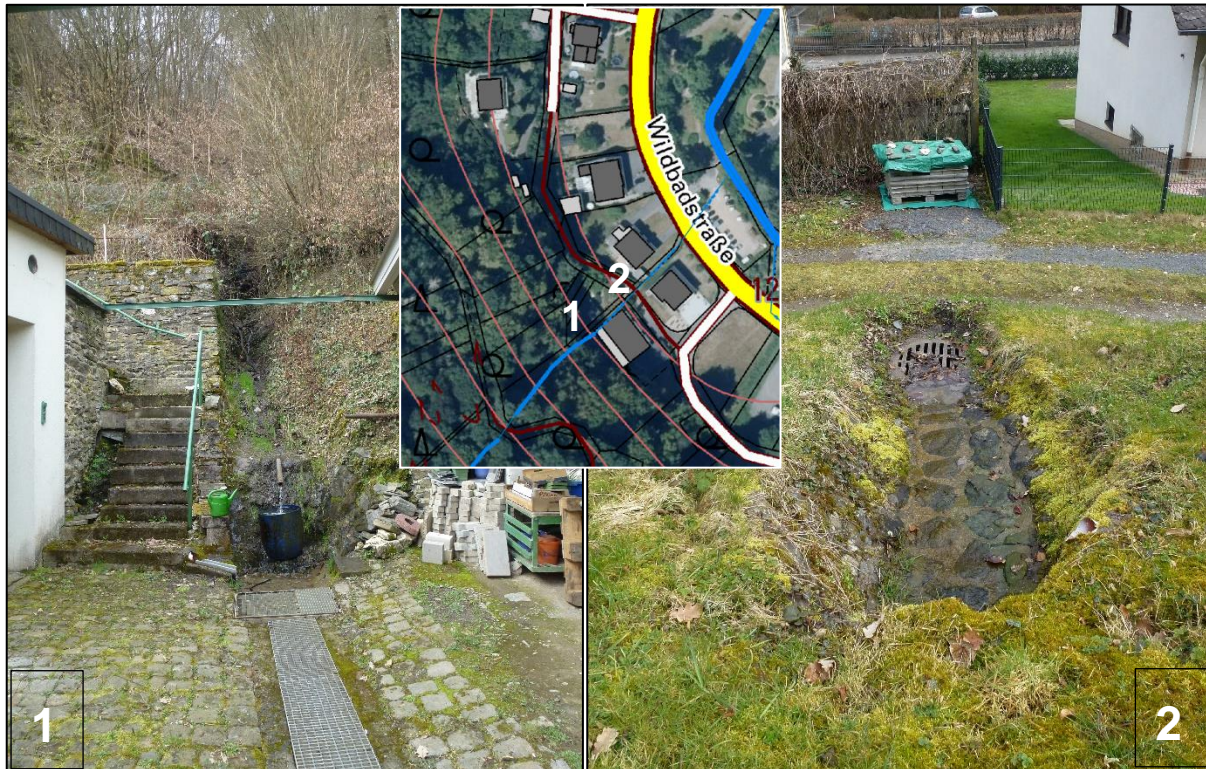
Abbildung 107: Einlaufbauwerke zu Beginn der Bachverrohrungen

Bei einer Überlastung der Bauwerke kann eine Gefährdung der unmittelbar angrenzenden Gebäude nicht ausgeschlossen werden. Das Oberflächenwasser würde bis auf die Wildbadstraße abfließen, könnte jedoch aufgrund von Hindernissen nicht unmittelbar dem Kautenbach zufließen.

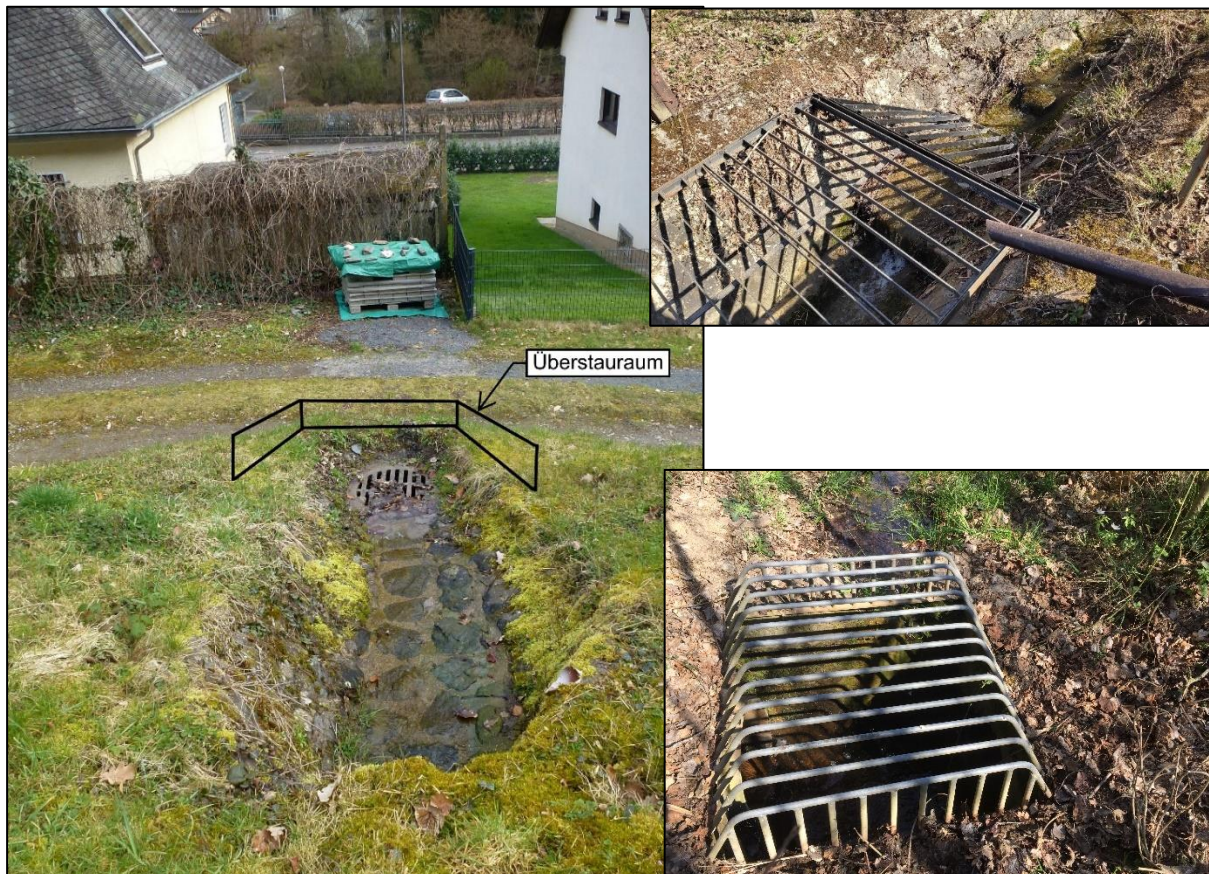
Abbildung 108: Umwandlung in ein mehrdimensionales Einlaufbauwerk inklusive Überstauraum
